**МЕЖГОСУДАРСТВЕННЫЙ АВИАЦИОННЫЙ КОМИТЕТ
КОМИССИЯ ПО РАССЛЕДОВАНИЮ АВИАЦИОННЫХ ПРОИСШЕСТВИЙ**

**ОКОНЧАТЕЛЬНЫЙ ОТЧЕТ
ПО РЕЗУЛЬТАТАМ РАССЛЕДОВАНИЯ АВИАЦИОННОГО ПРОИСШЕСТВИЯ**

Вид авиационного происшествия	Авария
Тип воздушного судна	Самолет Ан-2
Государственный и регистрационный опознавательные знаки	RA-35141
Владелец	Молодежная общественная организация любителей авиации города Ачинска Аэроклуб «Полет» ООО «Авиакомпания «Енисей» Красноярское МТУ ВТ Росавиации
Эксплуатант	
Авиационная администрация по принадлежности воздушного судна	
Авиационная администрация по месту авиационного происшествия	Восточно-Сибирское МТУ ВТ Росавиации
Место происшествия	РФ, Иркутская область, 60 км северо- восточнее КТА аэропорта Братск, координаты: 56°48.975' с. ш., 102°29.576' в. д.
Дата и время	16.09.2015, 11:15 местного времени (03:15 UTC), день

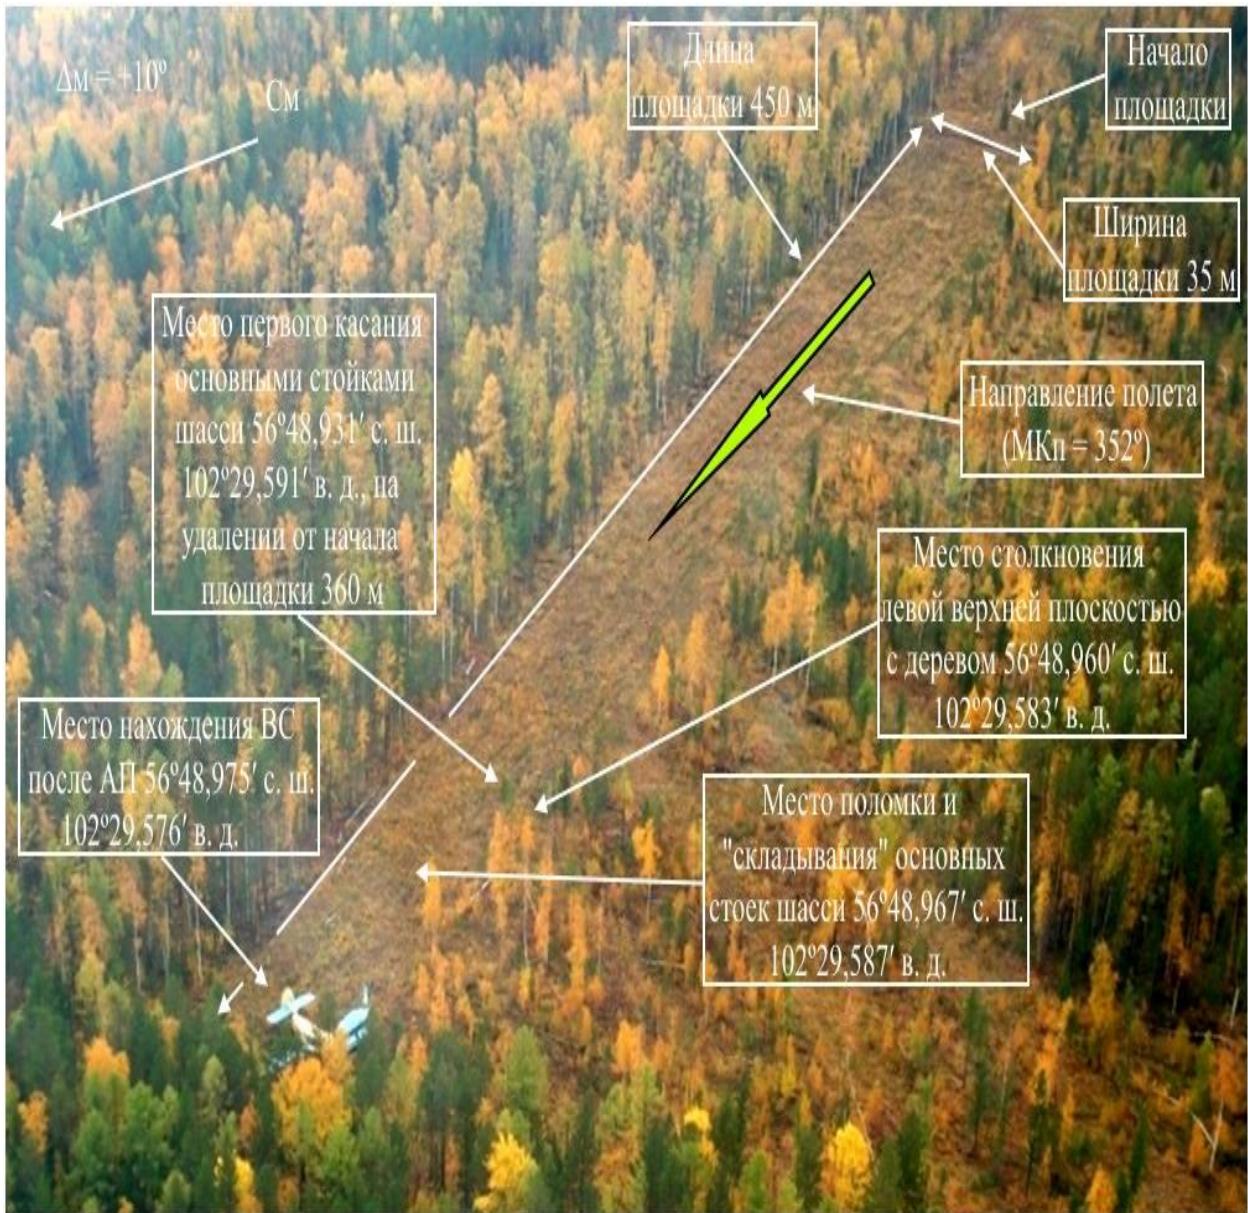
Рис. 8 Крохи места АП

Первое касание самолета основными стойками произошло на удалении 360 м от начала площадки (координаты 56°48.931' с. ш., 102°29.591' в. д.). Через 24 м после касания основных стоек шасси произошло первое столкновение левой верхней консолью крыла с деревьями (56°48.940' с. ш., 102°29.581' в. д.) высотой 2.5–3 м и толщиной ствола 25–30 мм, далее произошло столкновение левой верхней консолью с хвойным деревом (56°48.960' с. ш., 102°29.583' в. д.) толщиной 20 мм. В результате столкновения с деревьями крыло получило значительные повреждения. В точке с координатами 56°48.967' с. ш., 102°29.587' в. д. у самолета подломились основные стойки шасси, о чем свидетельствует след начала движения ВС на днище фюзеляжа. ВС продолжило движение на днище фюзеляжа и остановилось на краю площадки с магнитным курсом 320° в 2 м до сплошной стены леса. Разброса фрагментов ВС на месте АП нет.
