Secretaría de Comunicaciones y Transportes
Subsecretaría de Transporte
Dirección General de Aeronáutica Civil
Comisión Investigadora y Dictaminadora de Accidentes e Incidentes de Aviación

ACCIDENTE

EXP. No. ACCDTAFA058/2015MMMX

Aeronave: Marca Boeing, Modelo B737-322, Numero de serie **VER 1** Matrícula XA-UNM.

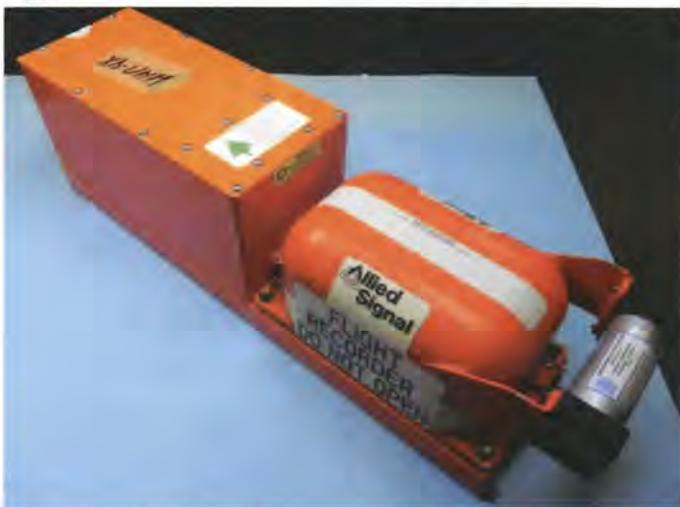
Fig. 1.10.1. Condiciones exteriores del SSFDR

1.10.1. La aeronave estaba equipada con un Registrador de Datos de Vuelo (FDR) marca Honeywell modelo SSFDR 4700, número de parte 980-4700-042, número de serie **VER 1** fue localizada en su ubicación de diseño en la cabina de pasajeros en la estación 947, sin daños, este registrador es de estado sólido (SSFDR¹⁸)

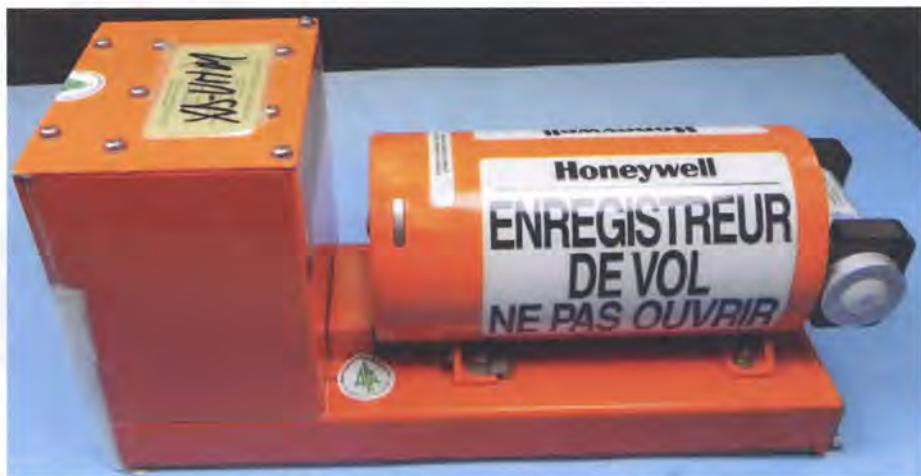
Fig. 1.10.2. Condiciones exteriores del SSCVR

1.10.3. La aeronave también tenía instalada una Grabadora de Voz (CVR) marca Honeywell, modelo SSCVR, número de parte 980-6022-001 serie CVR30-3483 la cual tiene una capacidad de grabar los últimos 30 minutos de audio, los cuales son almacenados como datos digitales en una memoria de estado sólido, el audio está almacenado en cuatro canales, un canal para cada miembro de la tripulación, un canal para el observador y un canal ambiental, cuando la CVR es removida o desactivada de la aeronave esta retiene los últimos 30 de la operación, la información fue extraída en las instalaciones de la NTSB, a continuación se transcribe:

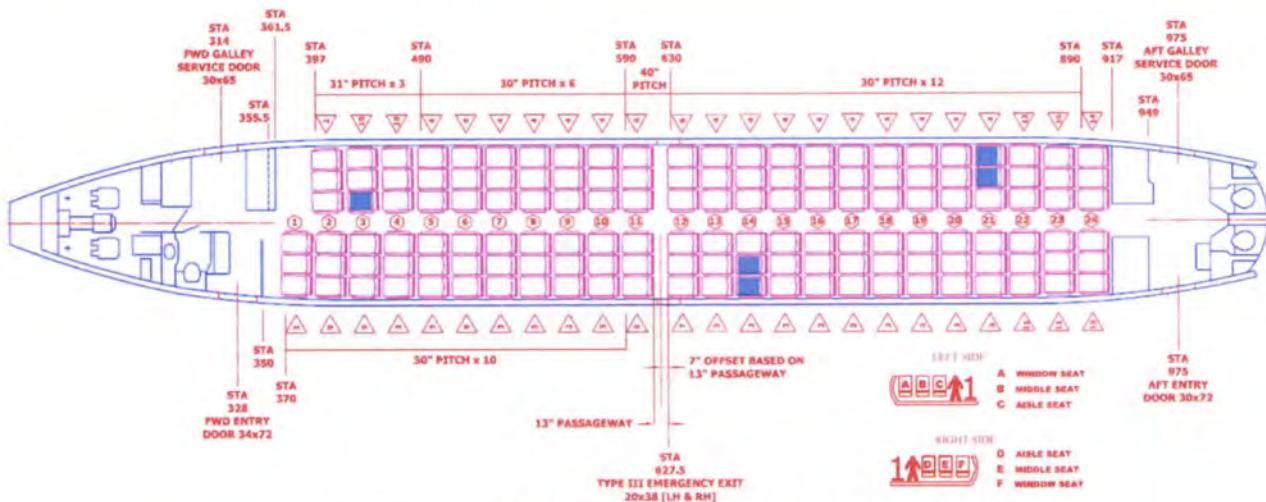
1.15.1. Asientos donde iban ubicados cinco de los siete los pasajeros con lesiones leves

Todos los pasajeros a bordo y los miembros de la tripulación de nacionalidad mexicana, durante las maniobras de evacuación de la aeronave, 7 pasajeros resultaron con lesiones leves, por lo que fue necesario que personal de tráfico de Grupo Aéreo Monterrey, S. A. de C. V., coordinara la atención de estos con el médico del aeropuerto, para que fueran atendidos por dolor en cuello y espalda, solamente 2 pasajeros fueron enviados al Hospital.

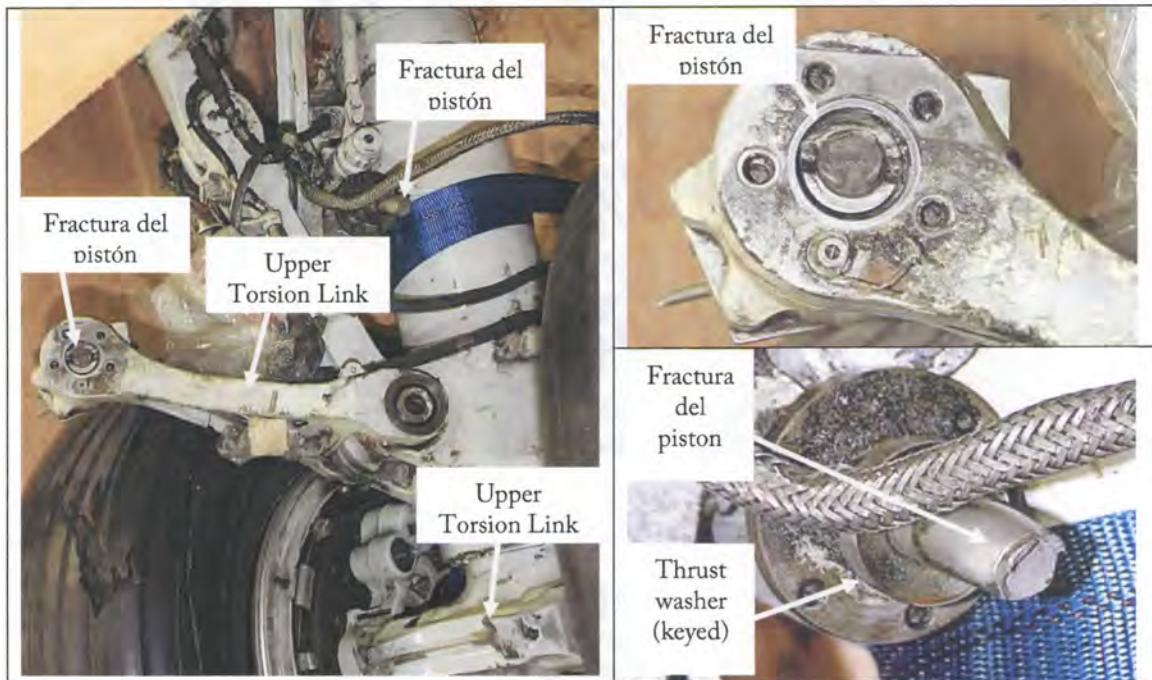
De las partes analizadas no se identificaron deficiencias en el material y las fracturas se propagaron principalmente debido a sobresfuerzos, además, el thrust washer pudo haber acelerado esta acción debido a la presencia de partículas abrasivas (vidrio).

El pistón del shimmy damper y el thrust washers, upper y lower links, pinos y cojinetes fueron desensamblados para exámenes más detallados.

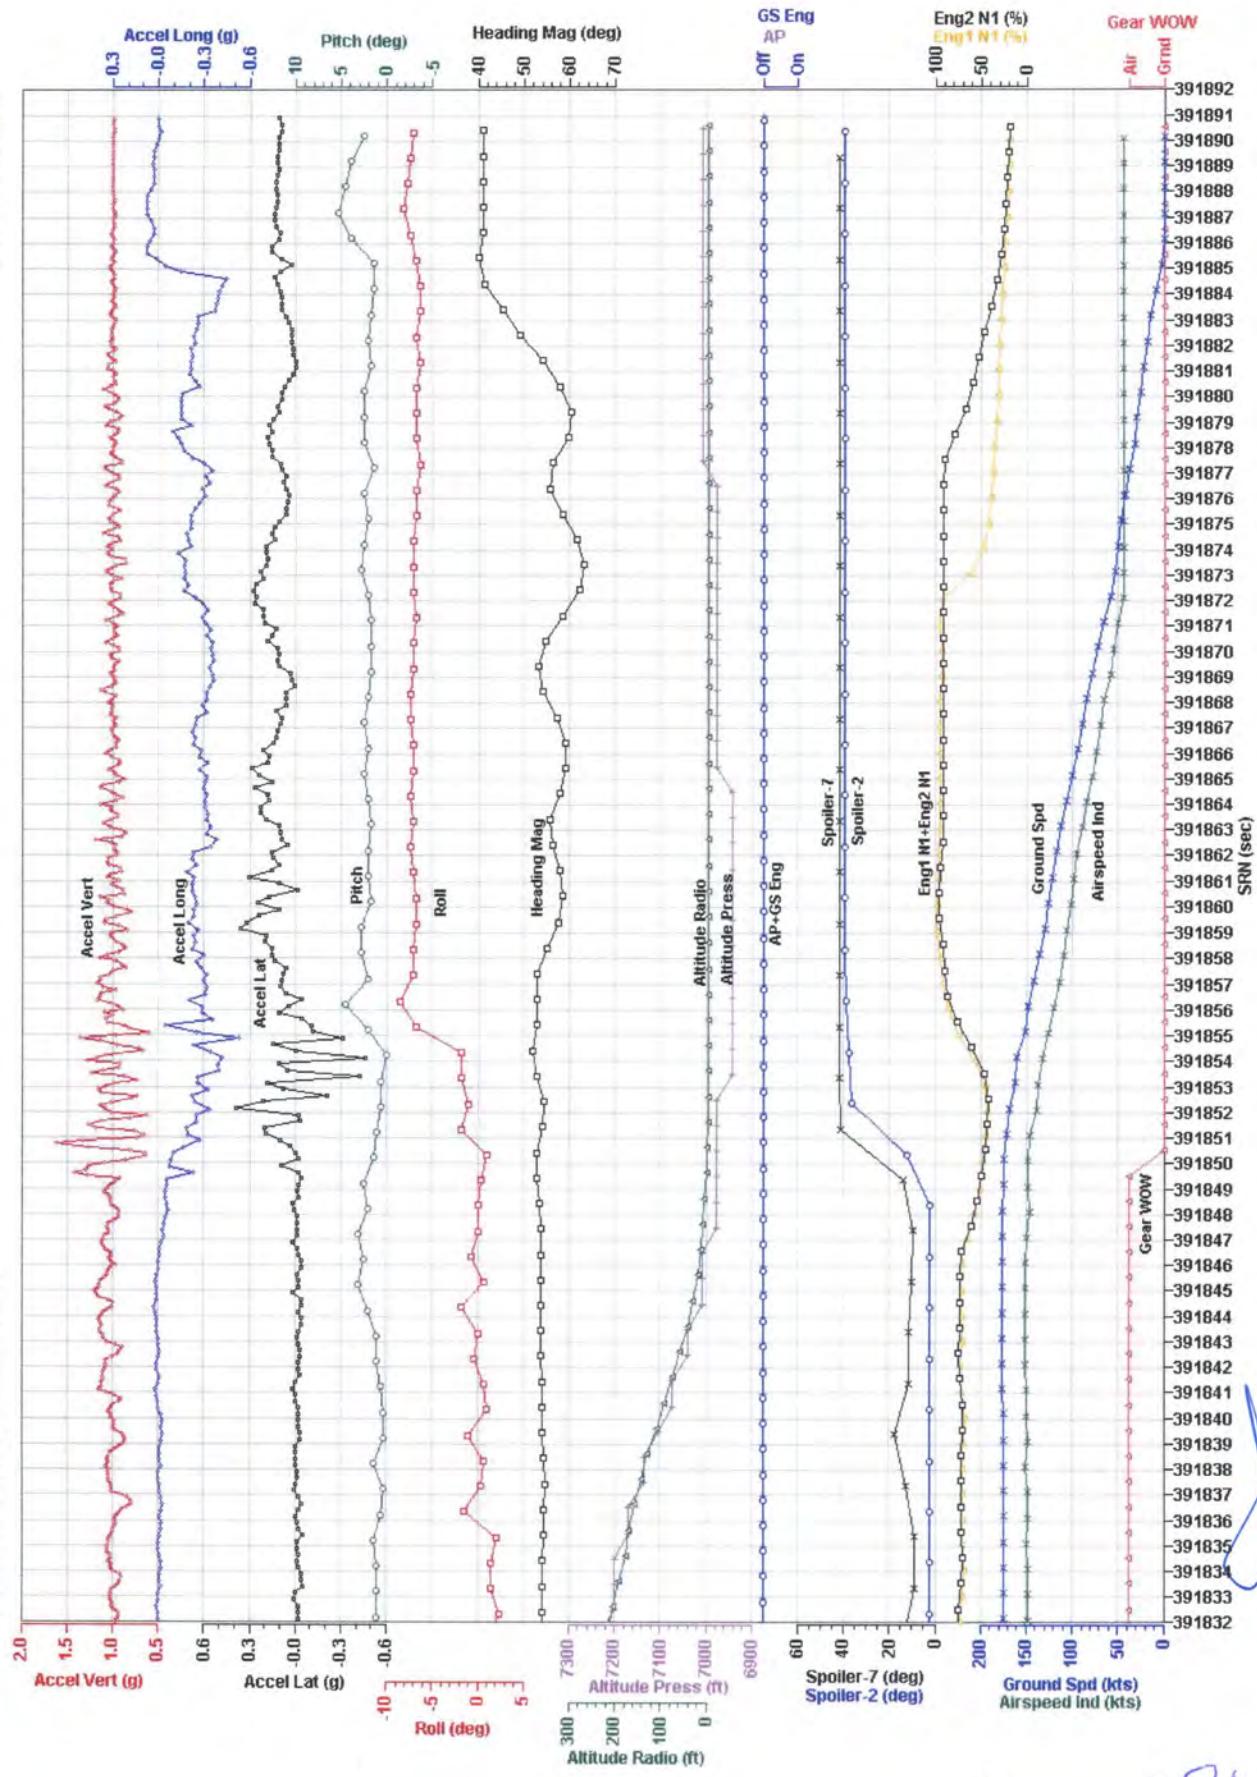
MagniCharters, Boeing 737-300, Flt GMT779, XA-UNM, Basic Parameters (Expanded Scale at Landing)

Las reversas y speedbrakes (solamente se registraron los spoilers posición 2 y 7) se desplegaron a su totalidad por aproximadamente 2 segundos después del toque con la pista, la aeronave termina su carrera de aterrizaje entre los tiempos de 36,918 y 36,920 segundos, posteriormente la pierna izquierda del tren de aterrizaje se colapsa, debido a un rápido incremento en el ángulo de banqueo a la izquierda y de la actitud de cabeceo, se observan picos tanto en la aceleración longitudinal y como el factor de carga, así como un cambio significativo en la aceleración lateral hacia la derecha. A medida que continúa la carrera de desaceleración, la tripulación comando inicialmente el timón a la derecha para posteriormente comandar el timón completamente hacia la izquierda. Las reversas permanecieron desplegadas a lo largo de la carrera de desaceleración, sin embargo, el motor posición número uno comenzó a perder revoluciones después del tiempo 36,936 segundos, la aeronave finalmente detuvo su desplazamiento 36 segundos después de toque con la pista.
