**BPEA/ACCID/06/2016**

**RAPPORT FINAL**

**Accident de l'aéronef de type BE 1900 D, immatriculé ZS-PZE,  
sous bannière MONUSCO UNO 830, survenu le 28 septembre  
2016 à Beni Mavivi /Nord-Kivu**

**JUIN 2017**

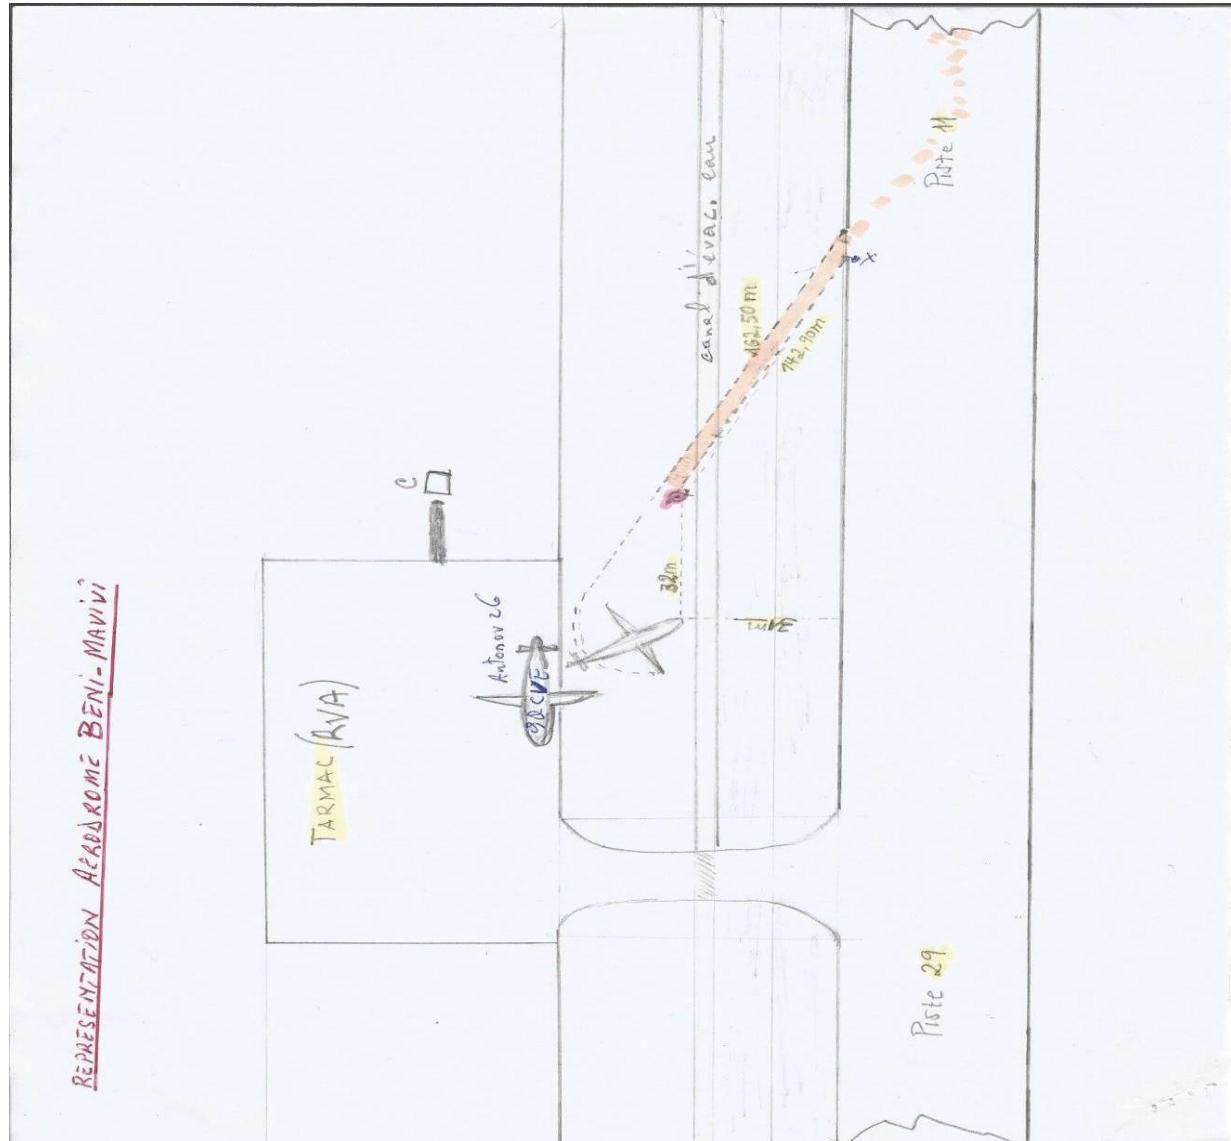
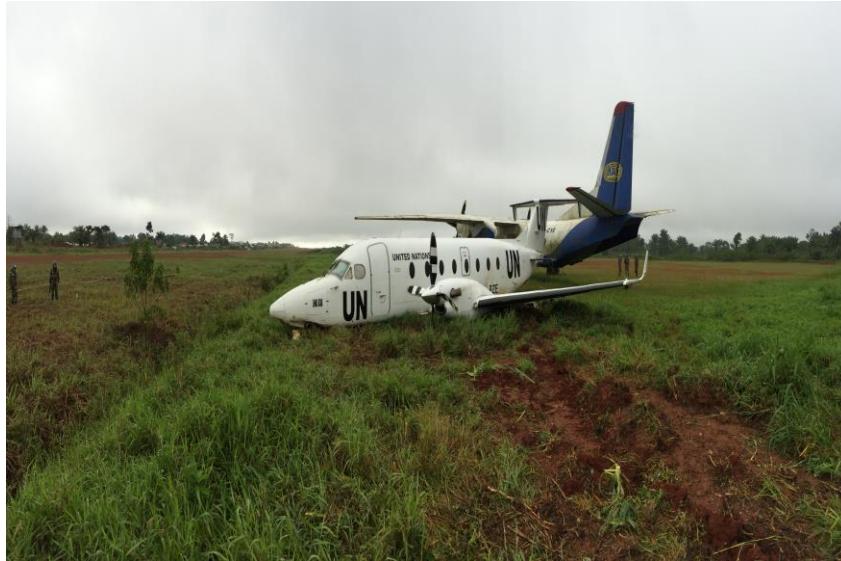
Au touché de la piste à environs 450 mètres, une alarme va sonner, le train d'atterrissement droit va se rétracter dans la nacelle, l'aile droite s'affaisse et l'hélice du moteur droit commençait à brouter le sol. D'où une pale cassée et les autres déchiquetées.

Après cette traversée le train d'atterrissement gauche s'était embourbé et enfoncé dans le sol.

Il n'y a pas eu de d'incendie, ni de perte en vie humaine, ni des blessés.

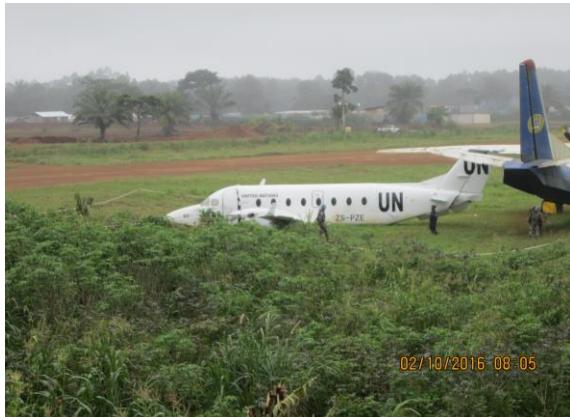
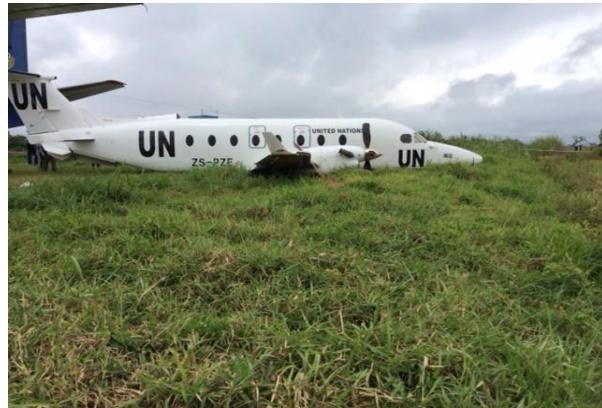
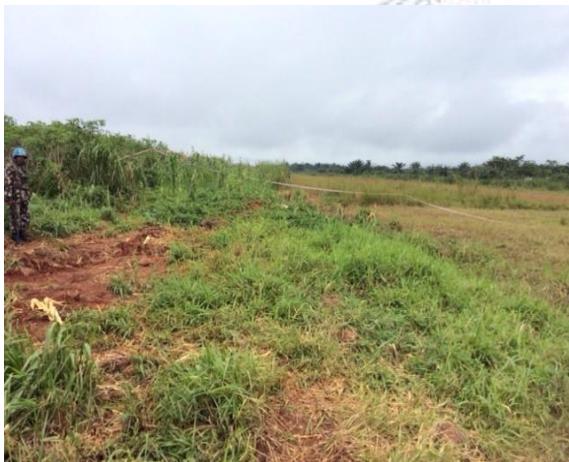
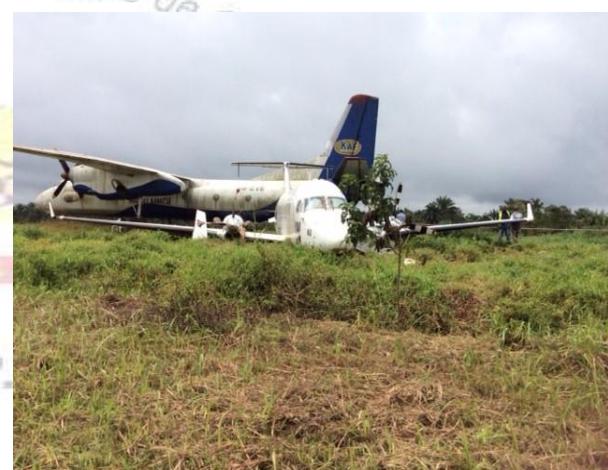
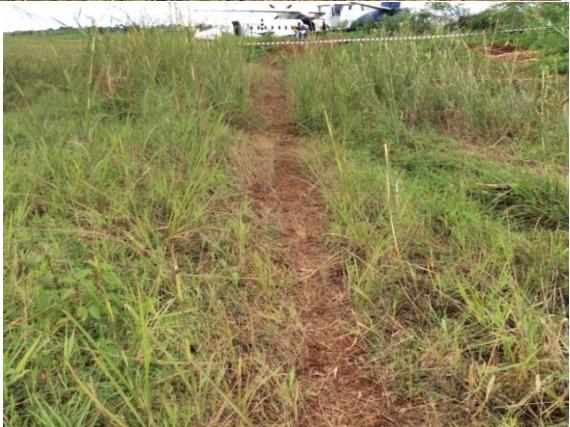
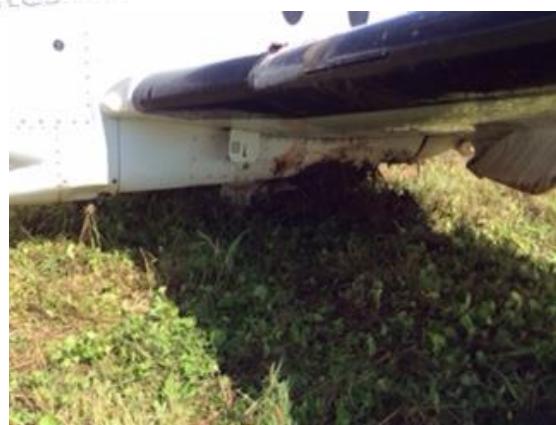
### I.12. Renseignements sur l'épave et sur l'impact

Le site de l'évènement est localisé au sein de l'aérodrome.

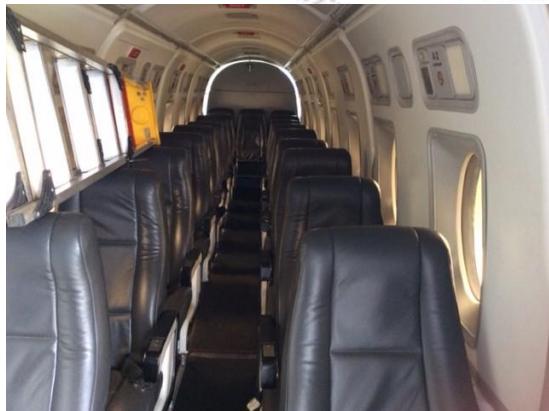
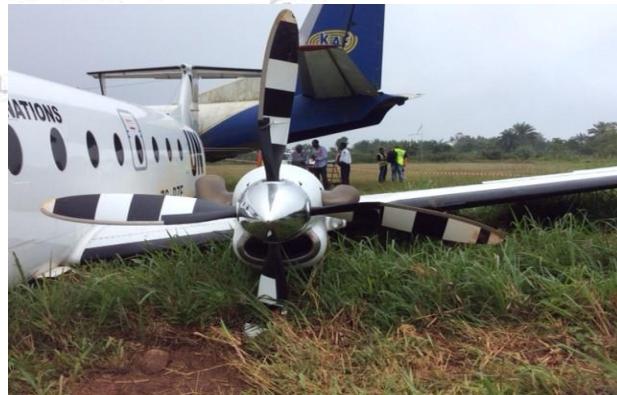
Malgré la fuite de carburant au niveau de l'aile droite, il n'y a pas eu d'incendie après l'accident.

Les sorties de secours n'ont pas été utilisées.
