BPEA/ACCID 03/2018

RAPPORT FINAL

Accident de l'aéronef de type ANTONOV 2

**Immatriculé 9S-GFS, appartenant à l'exploitant Air Kasaï,
Survenu le 27 juillet 2018 à Kamako, Province du Kasaï
République Démocratique du Congo**

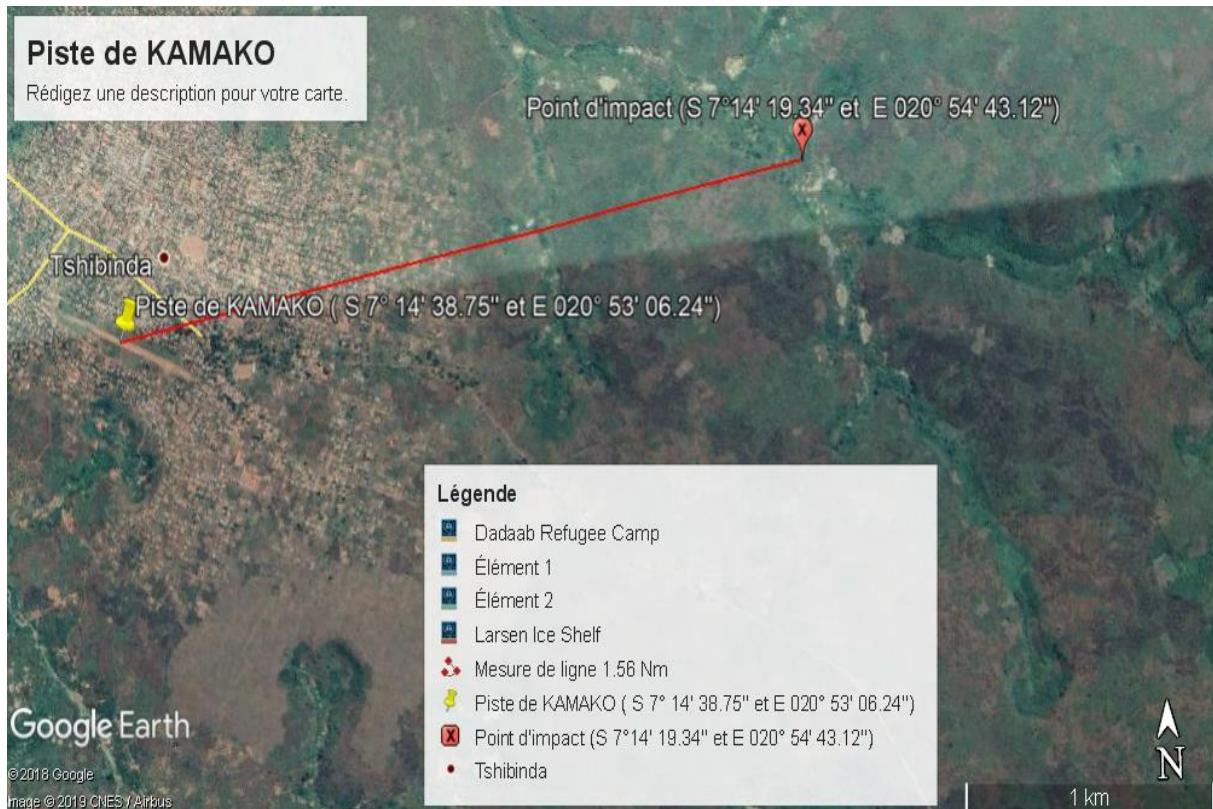
L'aéroport ne possède aucun moyen de communication, l'on ne sait pas si le pilote avait lancé un message de détresse (mayday....) ou pas. Ainsi le secours s'est avéré difficile et l'indication de l'emplacement où l'aéronef était tombé. Le passager rescapé grâce à son mobile qu'il avait en poche a pu alerter Kamako du crash. Ainsi le secours s'est précipité vers cet endroit et avec les moyens rudimentaires : seau, bêche etc. La population a pu éteindre le feu mais tout était fortement consumé et calciné. Ils n'ont pu dégager que les corps calcinés.

Le pilote et le passager rescapé étaient légèrement blessés. Ils ont été transportés dans un centre de santé proche où on leur a administré des soins primaires avant d'être acheminés à Kinshasa pour le pilote et le passager à Kananga. Les corps calcinés ont été retirés de l'avion et l'administration publique s'était chargée de leur enterrement à Kamako.
