INFORME FINAL

CIAA-ACCID-021-2017

AIR MAJORO S.A.

**BEECHCRAFT B200C
OB-2077**

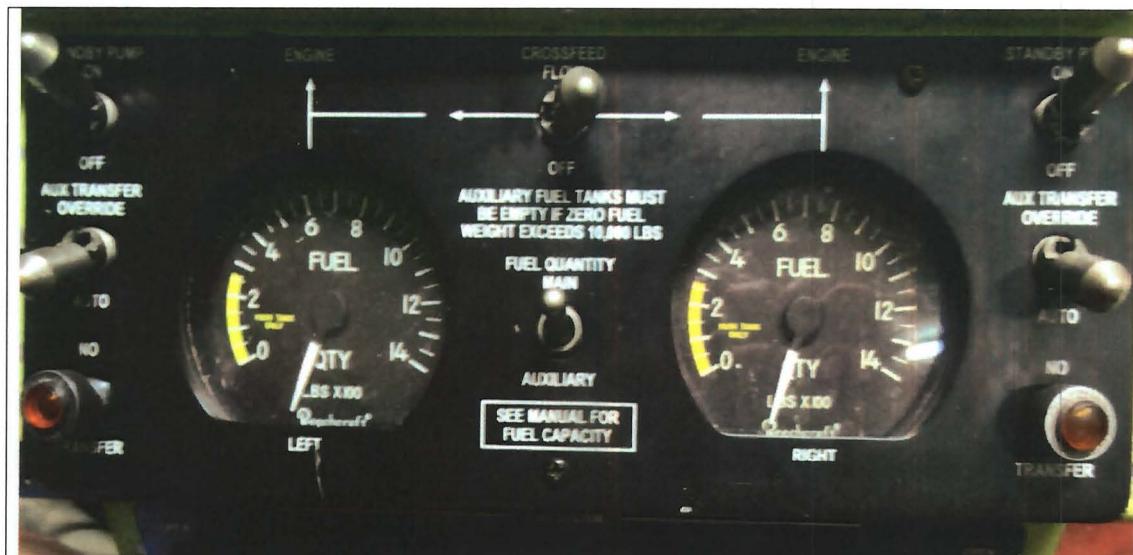
Indicadores de cantidad de combustible donde el arco amarillo determina la mínima cantidad de combustible (265 Lbs.) por cada tanque para despegar.
