**МЕЖГОСУДАРСТВЕННЫЙ АВИАЦИОННЫЙ КОМИТЕТ
КОМИССИЯ ПО РАССЛЕДОВАНИЮ АВИАЦИОННЫХ ПРОИСШЕСТВИЙ**

**ОКОНЧАТЕЛЬНЫЙ ОТЧЕТ
ПО РЕЗУЛЬТАТАМ РАССЛЕДОВАНИЯ АВИАЦИОННОГО ПРОИСШЕСТВИЯ**

Вид авиационного происшествия	Авария
Тип воздушного судна	Самолет Ан-2
Государственный и регистрационный опознавательные знаки	RA-33036
Владелец	Частное лицо
Эксплуатант	ООО Авиакомпания «Феникс»
Авиационная администрация	Красноярское МТУ Росавиации
Место происшествия	Российская Федерация, Красноярский край, 75 км северо-западнее н. п. Енисейск, координаты: 58°36'18.66" с. ш., 090°50'28.32" в. д.
Дата и время	26.08.2017, 17:50 местного времени (10:50 UTC), день

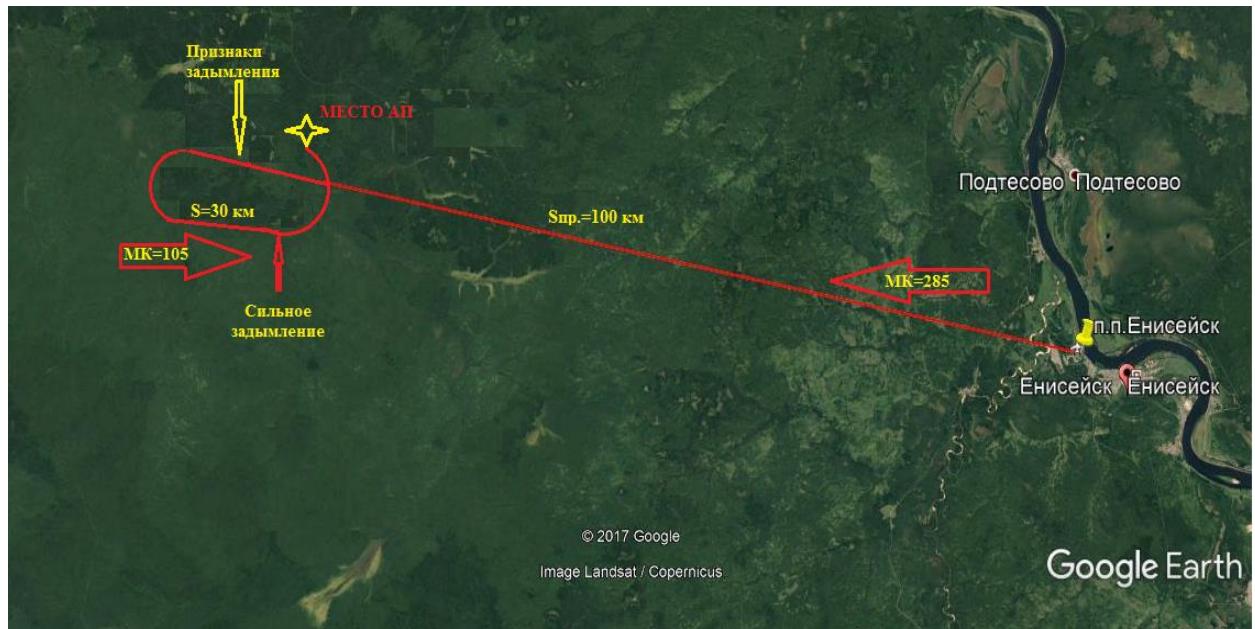
Рис. 2. Схема аварийного полета

При выполнении посадки произошло столкновение самолета с деревьями и земной поверхностью, в результате чего ВС получило значительные повреждения. Члены экипажа получили незначительные телесные повреждения.

Схема аварийного полета показана на Рис. 2.

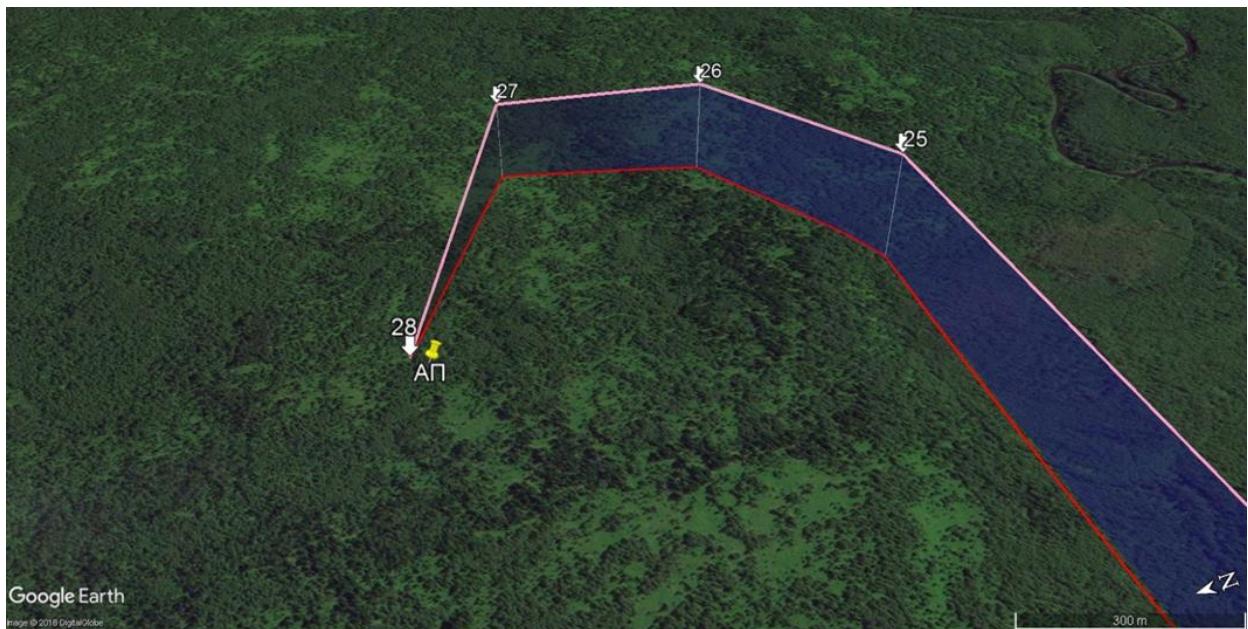
Рис. 11. Траектория полета самолета Ан-2 RA-33036 на заключительном этапе

Траектория полета на заключительном этапе показана на Рис. 11.

При выполнении посадки произошло столкновение самолета с деревьями и земной поверхностью, в результате ВС получило значительные повреждения. Пожара не было. Члены экипажа получили незначительные телесные повреждения.
