Secretaría de Comunicaciones y Transportes  
Subsecretaría de Transporte  
Dirección General de Aeronáutica Civil  
Comisión Investigadora y Dictaminadora de Accidentes e Incidentes de Aviación

ACCIDENTE

EXP. No. ACCDTAFA019/2017MMTO

Aeronave: Marca Lear Jet Inc., Modelo 25B, Numero de serie **VER 1** Matrícula XA- VMC.

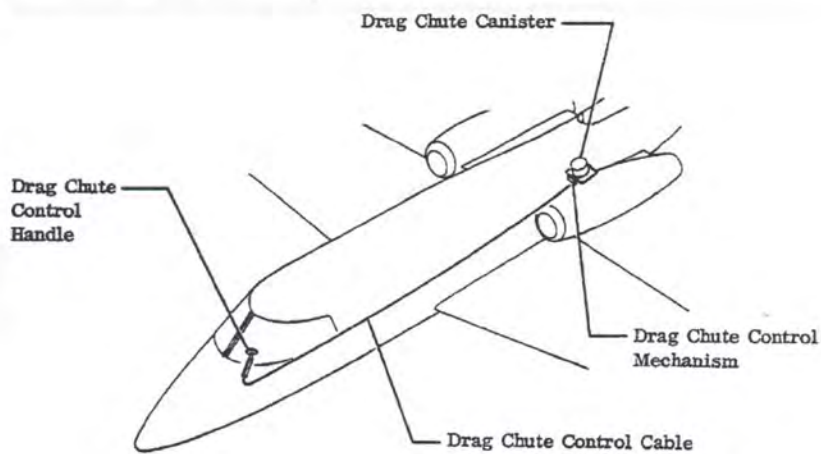
M25BCDF-256200-002-01

Drag Chute Components Installation

El drag chute está unida a la estructura de la aeronave con un cordón que se libera de la aeronave en caso de que se realice un despliegue inadvertido estando la aeronave en vuelo, es utilizado durante un procedimiento de Emergencia/Procedimiento anormal, durante un despegue discontinuado, debido a una falla de motor durante el despegue debajo de  $V_1$ , el cual se encontró aun unido a la aeronave.
