**МЕЖГОСУДАРСТВЕННЫЙ АВИАЦИОННЫЙ КОМИТЕТ
КОМИССИЯ ПО РАССЛЕДОВАНИЮ АВИАЦИОННЫХ ПРОИСШЕСТВИЙ**

**ОКОНЧАТЕЛЬНЫЙ ОТЧЕТ
ПО РЕЗУЛЬТАТАМ РАССЛЕДОВАНИЯ АВИАЦИОННОГО ПРОИСШЕСТВИЯ**

Вид авиационного происшествия	Катастрофа
Тип воздушного судна	Самолет Ан-2
Государственный и регистрационный опознавательные знаки	РА-33061
Собственник	Частное лицо
Авиационная администрация	Саха (Якутское) МТУ Росавиации
Место происшествия	РФ, Республика Саха (Якутия), район озера Сюрюн-Кюель, координаты: 64°52'55.49" с. ш. и 130°46'03.10" в. д.
Дата и время	30.08.2019, 07:30 местного времени (29.08.2019 22:30 UTC), день

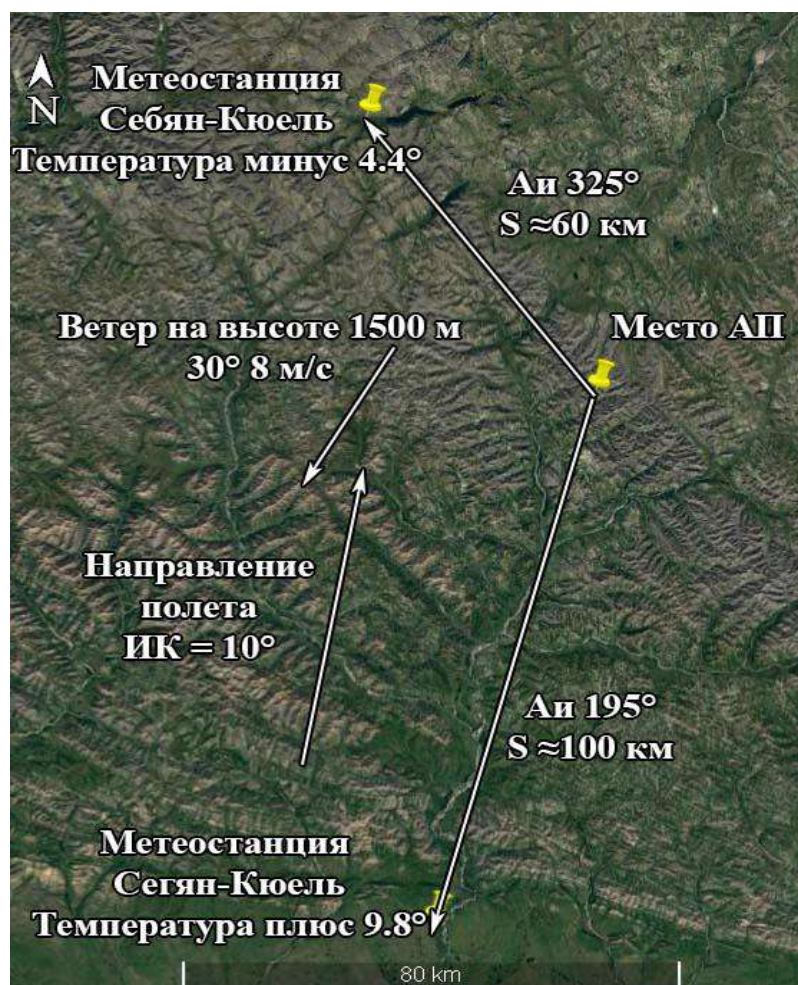
Рис. 4. Расположение метеостанций относительно места АП

Расположение метеостанций Себян-Кюель и Себян-Кюель относительно места АП показано на Рис. 4.

Учитывая влияние орографии местности, где проходил маршрут полета самолета, можно отметить значительную разницу температур воздуха над равниной и в горной местности, отмеченных на метеостанциях Себян-Кюель и Себян-Кюель за один и тот же срок наблюдений при одинаковой синоптической ситуации в размытом барическом поле. В ранние утренние часы холодный воздух, согласно законам горно-долинной циркуляции, опускается вниз по склонам в долину (горный ветер), что создает нисходящий поток, который может воздействовать на воздушное судно, затрудняя выдерживание необходимой безопасной высоты полета над горным хребтом. Появлению нисходящих потоков с подветренной стороны гор на высотах 1700 – 2000 м также способствовал довольно сильный встречно-боковой ветер (направлением 10° – 30° до 10 м/с).

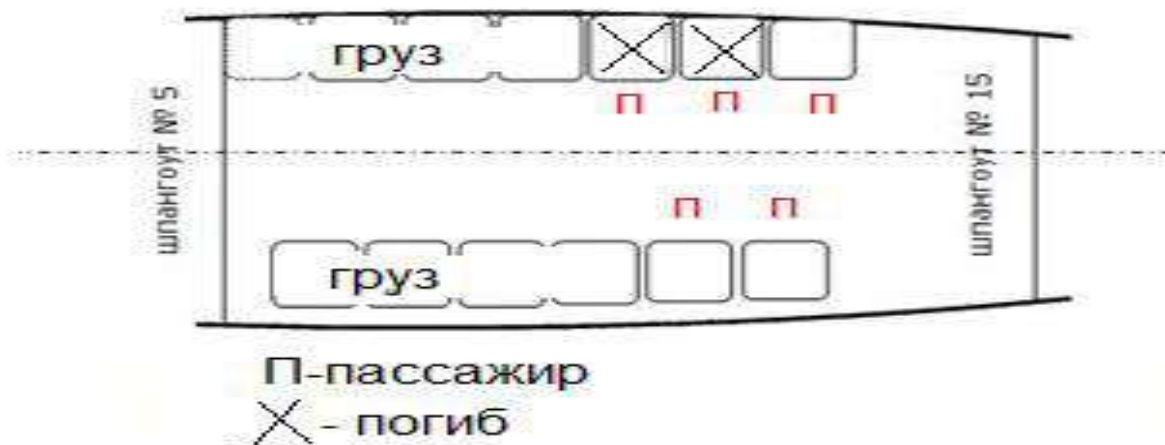
Рис. 6. Схема размещения пассажиров и груза на борту ВС

Схема размещения пассажиров и груза показана на Рис. 6.

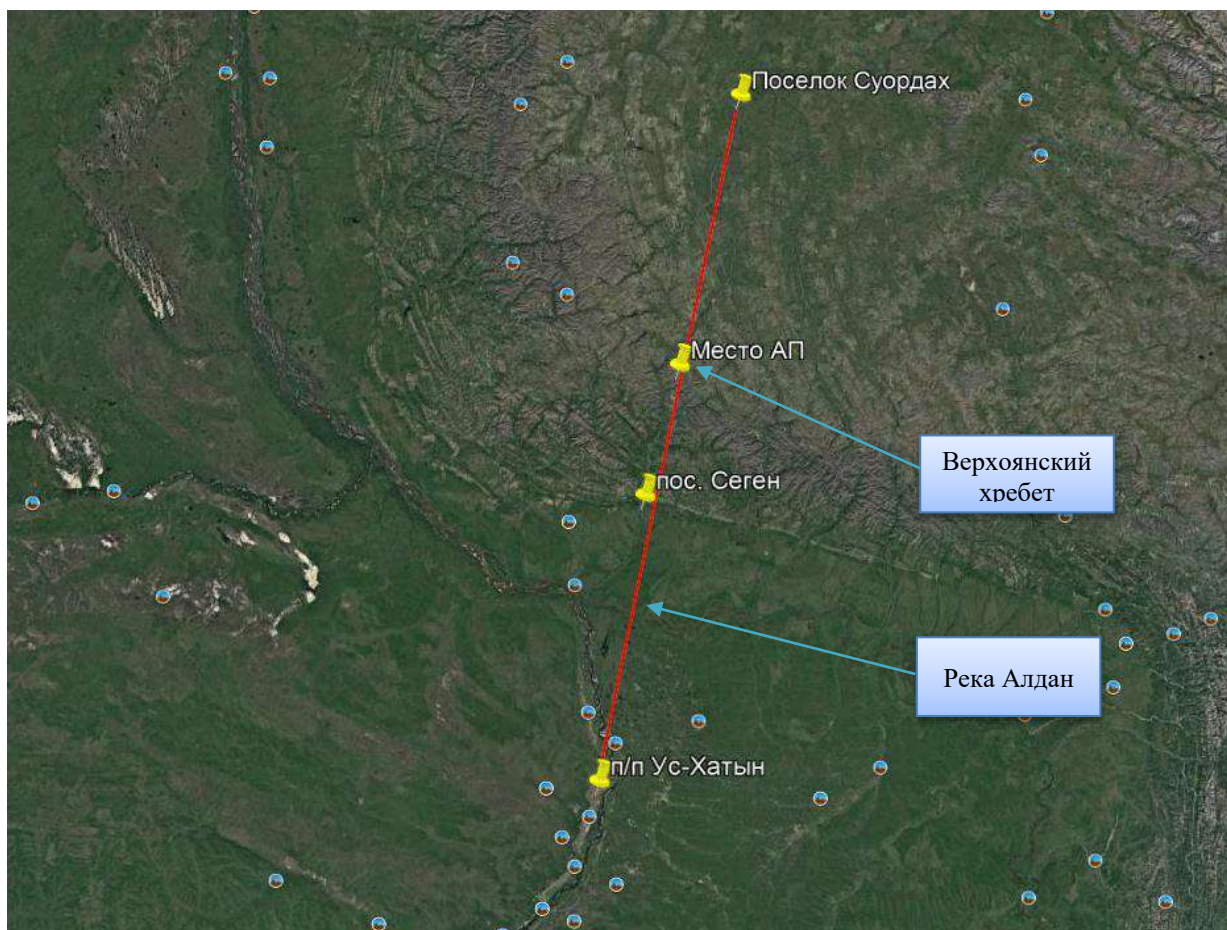
Рис. 8. Маршрута полета ВС: п. п. Ус-Хатын – пос. Суордах

Согласно объяснению КВС: «Полет после взлета до пересечения реки Алдан (Рис. 8) выполнял на $H = 500$ м и $V_{пр} = 180$ км/ч, после чего занял $H = 1900$ м по минимально приведенному давлению. На данном участке маршрута максимальное превышение 1600 м, поэтому для условий полета по ПВП я выдерживал безопасную высоту 1900 м».

Следует отметить, что КВС при расчете безопасной высоты полета в горной местности использовал значение максимальной высоты рельефа 1600 м. Согласно расчетам, проведенным комиссией с использованием полетной карты масштаба 1:1000000 см, введенной в действие ЦАИ от 11.10.2018, на участке маршрута Сеген-Кюэль – Суордах (горная местность) максимальная высота рельефа составляет 1700 м.

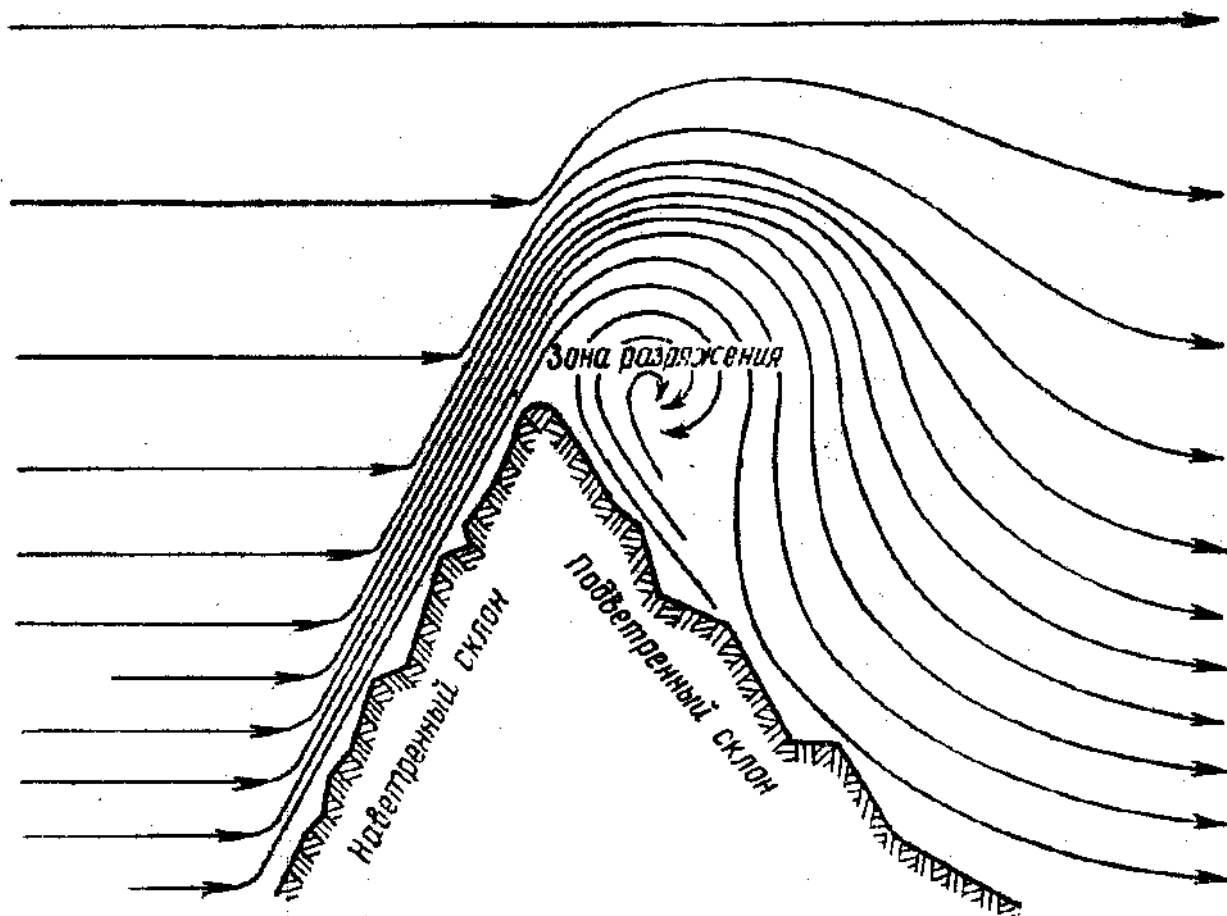
Рис. 9. Схема обтекания гор воздушным потоком.

Объяснения КВС сложившейся ситуации говорят о том, что он недостаточно хорошо изучил особенности аэрологической обстановки в горах и не учитывал их при подготовке к полету и его выполнении. Так, согласно учебному пособию для летного и диспетчерского состава ГА «Практическая авиационная метеорология» (В. А. Позднякова, УТЦ ГА, г. Екатеринбург, 2010 г.): *«В горах погода имеет большую изменчивость. Под действием рельефа погодные условия зачастую усложняются. На небольшой площади горного района даже в однородной воздушной массе могут быть самые разнообразные условия погоды – одни на наветренной стороне гор, другие – на подветренной. Горные хребты служат препятствием для переноса воздушных масс, искажают воздушные потоки, вызывая в них сильную турбулентность. Влияние горного хребта на воздушный поток начинает сказываться на значительном расстоянии. При высоте горного хребта 1000 м воздушный поток начинает восходящее движение на расстоянии 20 – 30 км. У его вершины наблюдаются опасные зоны турбулентности в слое 500 – 1000 м над хребтом, а также и вертикальные градиенты ветра 5 м/сек на каждые 100 м и более (Рис. 9).*

За хребтом воздушные завихрения в нисходящем потоке представляют наибольшую опасность. При сильных ветрах, дующих перпендикулярно к хребту, на подветренном склоне почти от самой поверхности хребтов и до 1–1,5 км над вершиной образуется зона, в которой наблюдается интенсивная турбулентность, вызывающая сильную болтанку самолета. Горизонтальная протяженность этой турбулентной зоны может быть до 10–15 км от хребта. При скоростях воздушных потоков 20 м/с и более на подветренной стороне возникают сильные «роторные вихри» диаметром от 30 до 150 м и вертикальной протяженностью 50–200 м, попадание в них сопровождается резкими бросками, что опасно для самолета».
