**МЕЖГОСУДАРСТВЕННЫЙ АВИАЦИОННЫЙ КОМИТЕТ
КОМИССИЯ ПО РАССЛЕДОВАНИЮ АВИАЦИОННЫХ ПРОИСШЕСТВИЙ**

**ОКОНЧАТЕЛЬНЫЙ ОТЧЕТ
ПО РЕЗУЛЬТАТАМ РАССЛЕДОВАНИЯ АВИАЦИОННОГО ПРОИСШЕСТВИЯ**

Вид авиационного происшествия	Авария
Тип воздушного судна	Самолет Boeing 737-500
Государственный и регистрационный опознавательные знаки	VQ-BPS (Бермуды)
Собственник	ПАО «Авиакомпания «ЮТэйр»
Эксплуатант	ПАО «Авиакомпания «ЮТэйр»
Авиационная администрация места АП	Коми МТУ Росавиации
Авиационная администрация по принадлежности ВС	Тюменское МТУ Росавиации
Место происшествия	Российская Федерация, Республика Коми, аэропорт Усинск, координаты: 65°59'49.83" с. ш. и 57°22'29.84" в. д.
Дата и время	09.02.2020, 12:27 местного времени (09:27 UTC), день

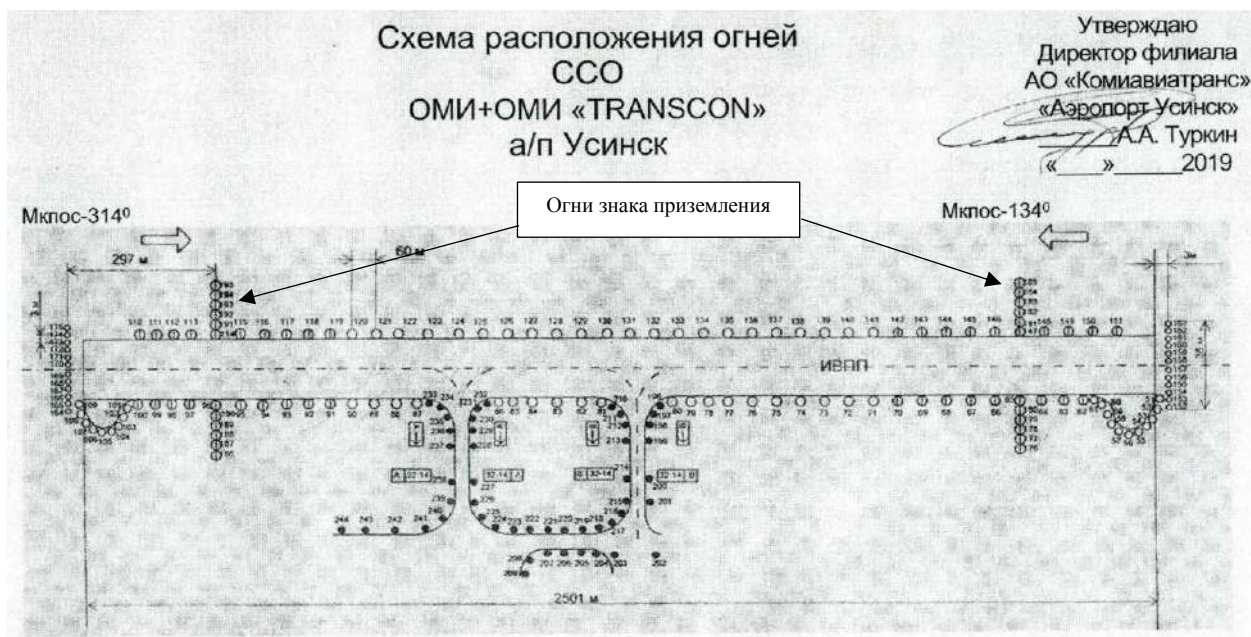
Рис. 13. Схема светосигнального оборудования ВПП аэродрома Усинск

На ВПП установлено светосигнальное оборудование ОМИ «TRANSCON» (Рис. 13)

Огни PAPI на ВПП не установлены. Согласно п. 4.80 ФАП-262: «При отсутствии системы PAPI/APAPI устанавливаются огни знака приземления с двух сторон ВПП перпендикулярно линии боковых огней ВПП на расстоянии 300 ± 30 м от порога ВПП в количестве не менее пяти огней с каждой стороны ВПП класса А, Б, В».

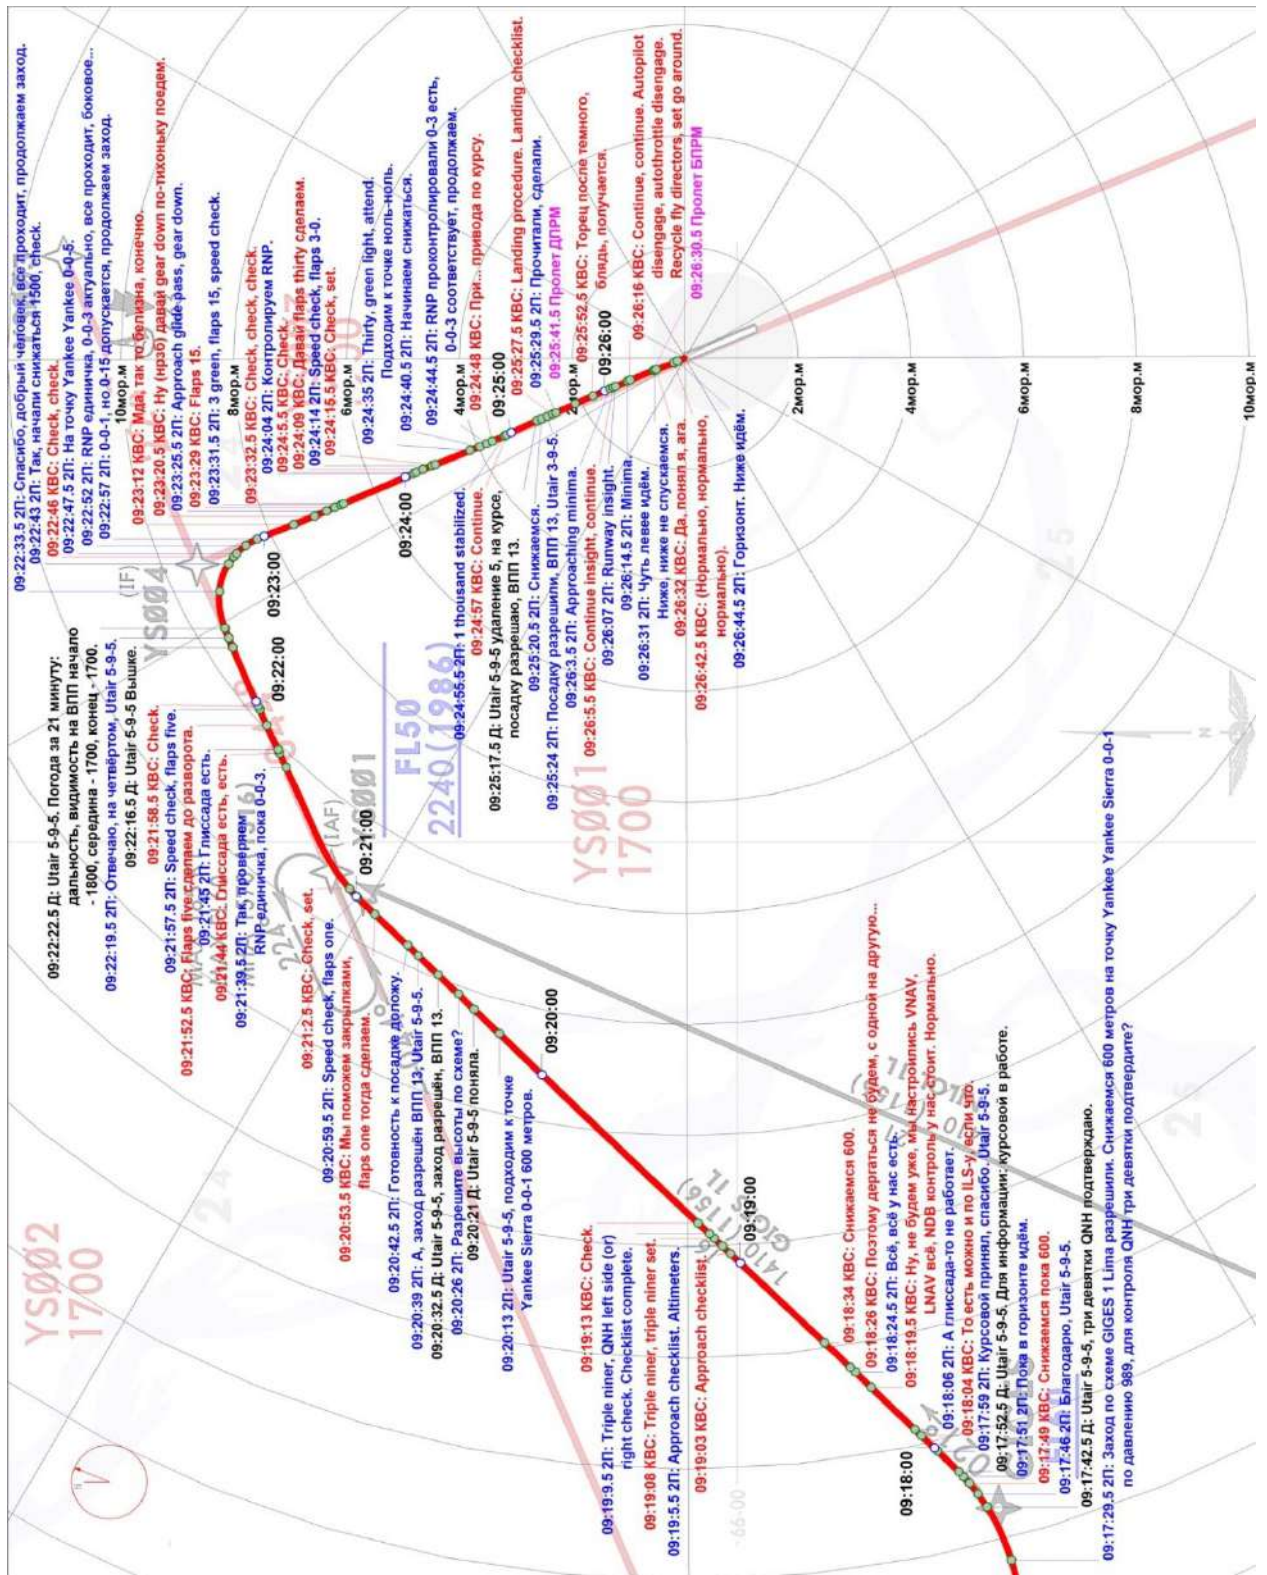
Рис. 16. Траектория полета самолета Boeing 737-500 VQ-BPS

Эшелон FL60 был занят около 09:17:40, в этот момент самолет находился над путевой точкой (ПТ) GIGES. Траектория захода на посадку приведена на Рис. 16.

Пролет ПТ GIGES был выполнен в горизонтальном полете, на эшелоне FL60, соответствующем схеме прибытия GIGES 1L, приборная скорость самолета составляла 255 kt. Через 30 с снижение было продолжено.

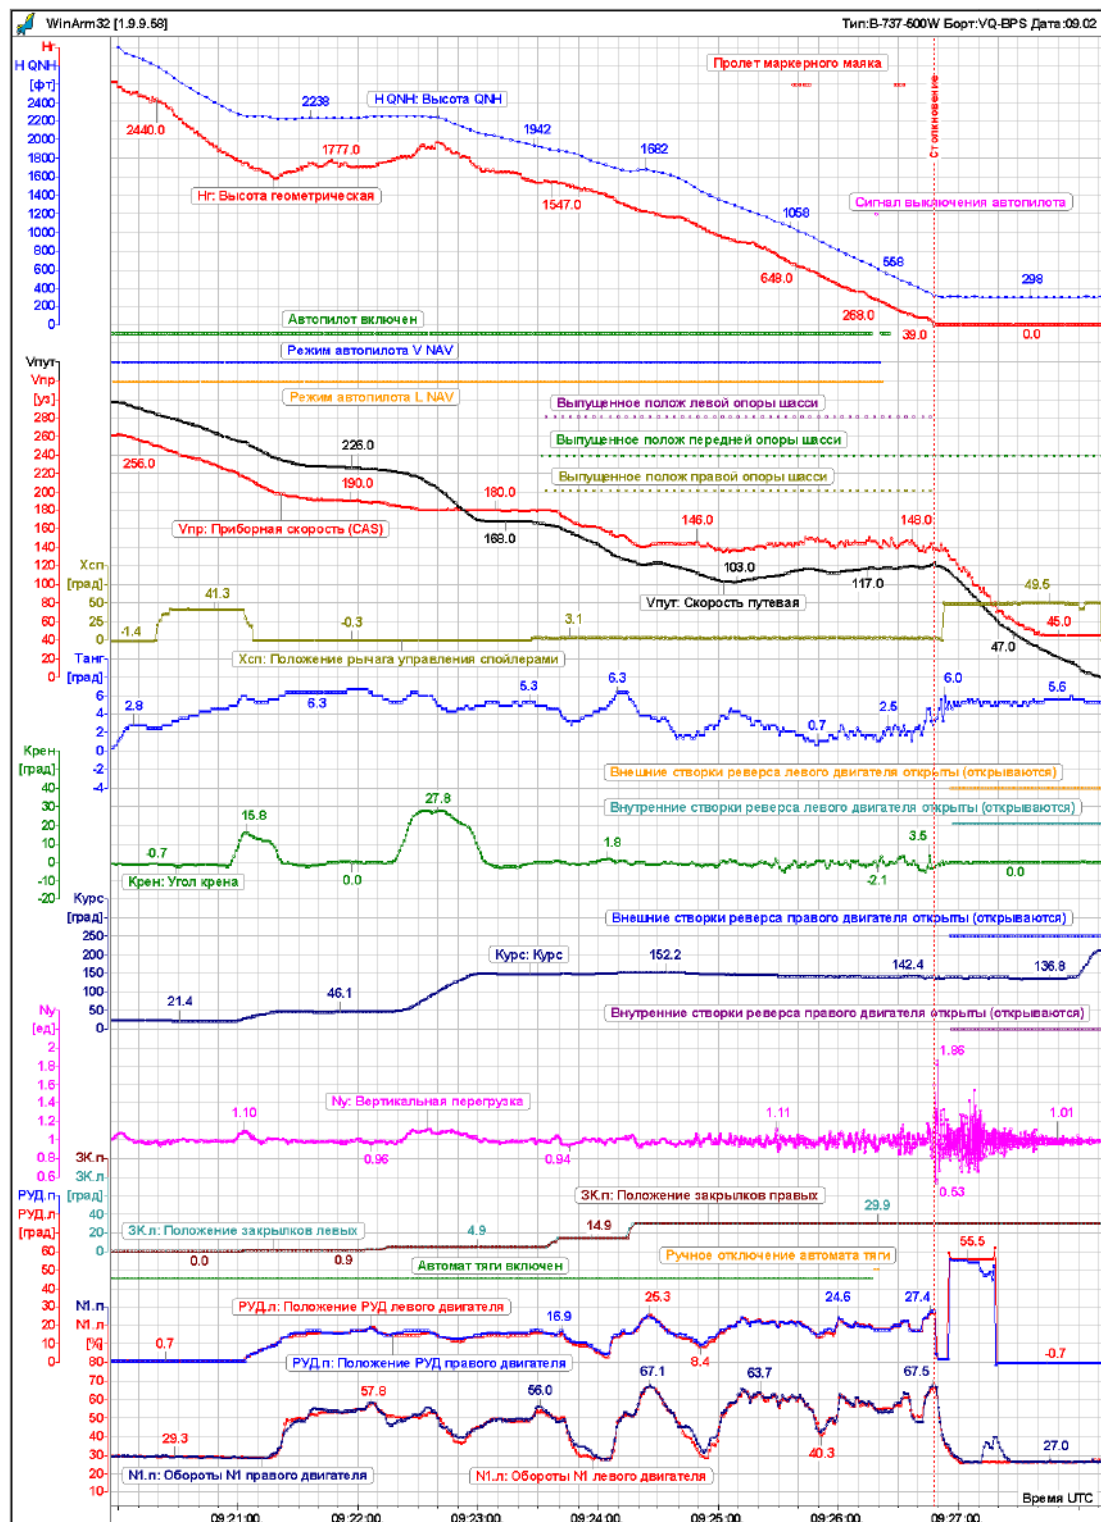
Рис. 17. Параметры полета ВС при выполнении захода на посадку

В район ПТ YS004 самолет вышел в процессе разворота на посадочный курс (134°) с углом крена до 28° вправо, высота полета QNH составляла ~2240 ft (683 м), приборная скорость – 181 kt (Рис. 17). С учетом температурной поправки, фактическая высота QNH пролета ПТ YS004 составила ~1960 ft (597 м).

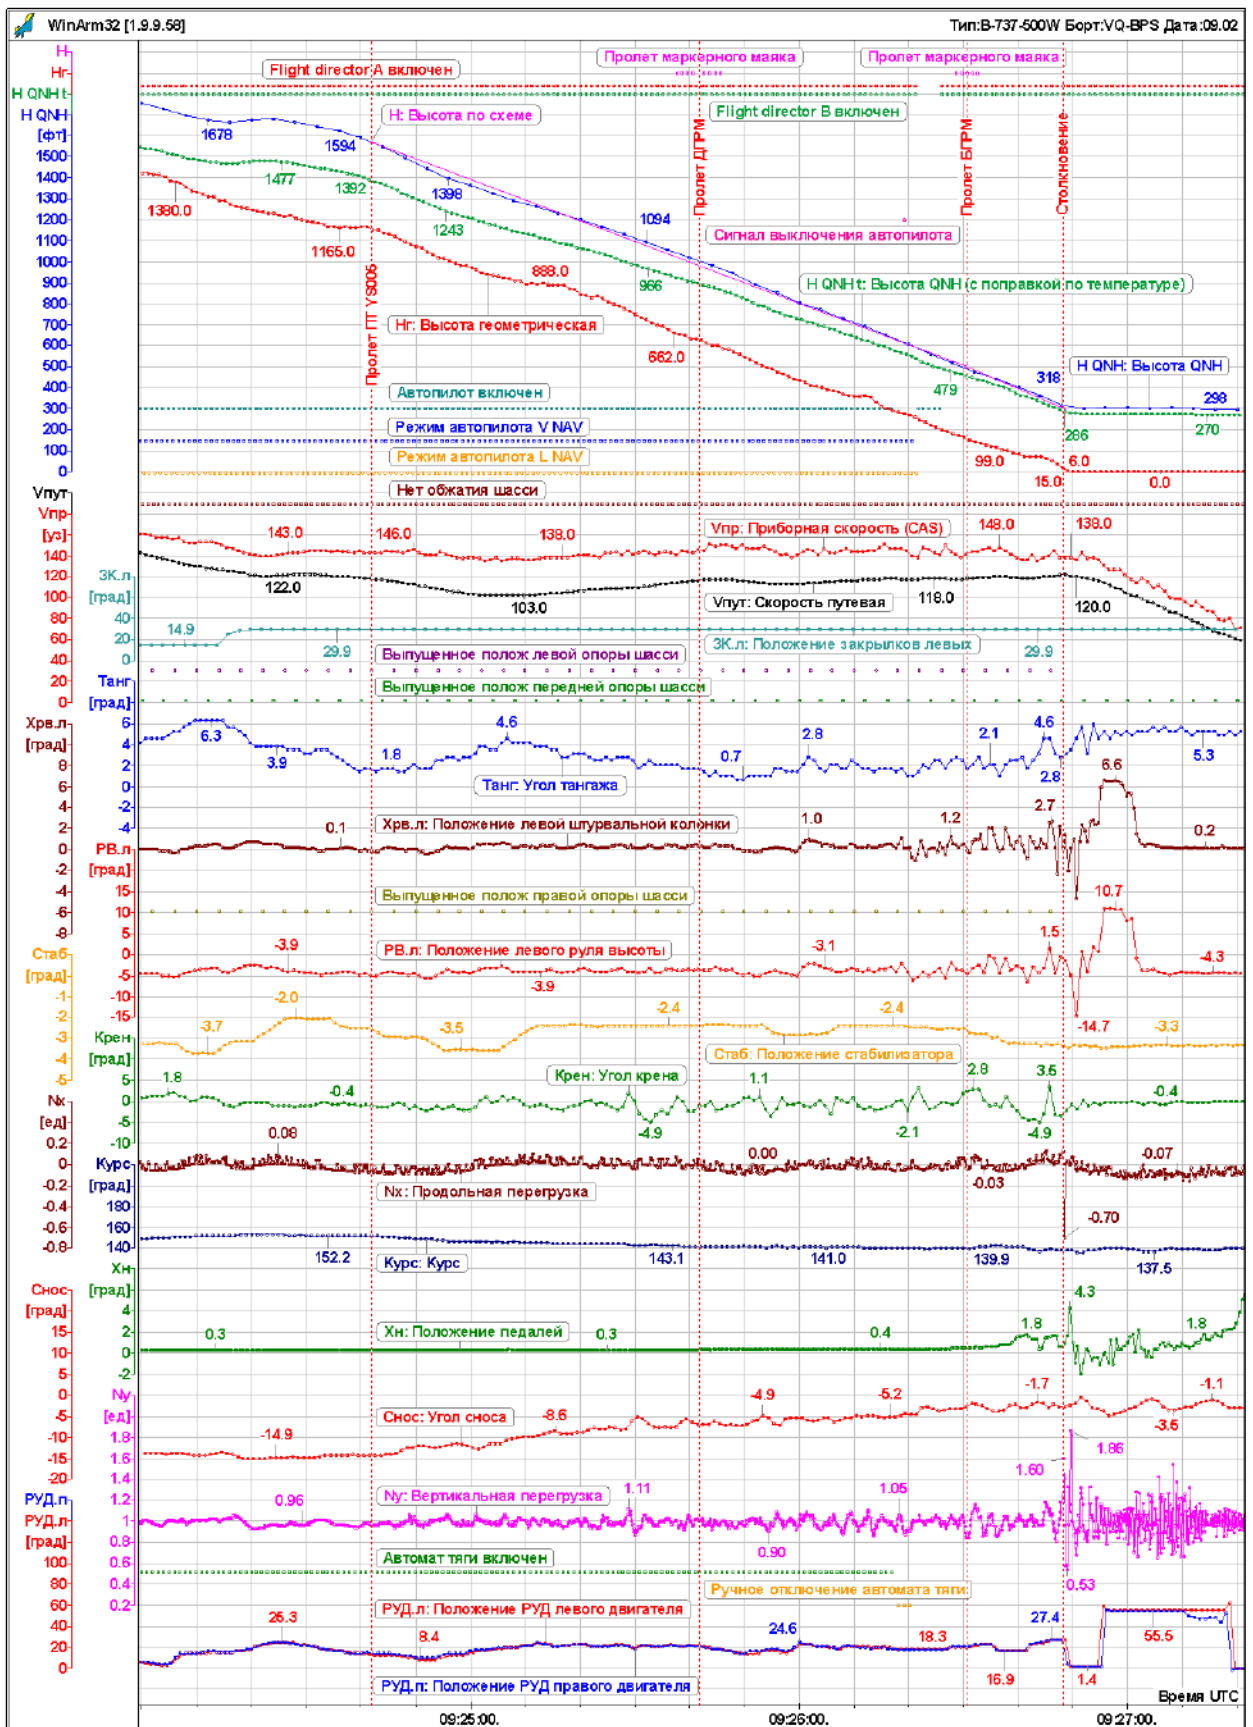
Рис.18. Параметры полета ВС при выполнении посадки

При подлете к ПТ YS005 самолет был переведен на снижение. Пролет ПТ YS005 произошел около 09:24:42, в снижении, на высоте QNH ~ 1570 ft (479 м), что соответствует схеме захода, приборная скорость составляла 143 kt (Рис.18). С учетом температурной поправки высота QNH была ~ 1390 ft (424 м), высота QFE - 1136 ft (347 м). При этом высота QFE входа в глиссаду составляет 400 м.

В интервале времени 09:25:37...09:25:46 на высоте QNH около 1000 ft (305 м) зарегистрирован пролет ДПРМ¹⁷ (Рис.18). Высота пролета ДПРМ по радиовысотометру составила 192 м, понижение местности в месте установки ДПРМ относительно порога ВПП составляет ≈ 1 м. С учетом температурной поправки, фактическая высота QNH пролета ДПРМ составила ~ 890 ft (271 м) (высота QFE 636 ft (194 м)).

А/П и АТ были отключены на высоте QNH 640 ft (195 м) в 09:26:17 (Рис.18) на удалении около 1 nm (1.85 км) от торца ВПП 13. В момент отключения А/П и АТ реальная высота QNH с учетом температурной поправки составила ~580 ft (177 м) (высота QFE 326 ft (100 м)). Полет продолжился в ручном режиме, активное пилотирование осуществлял КВС. Приборная скорость составляла около 145 kt, самолет снижался с вертикальной скоростью 3.5...3 м/с.

В 09:26:31 2П обратил внимание КВС на отклонение самолета от глиссады: *«Чуть левее идём. Ниже, ниже не спускаемся»*, на что КВС ответил: *«Да, понял я, ага»*, – однако действий по уменьшению вертикальной скорости снижения не последовало. После пролета БПРМ РУДы обоих двигателей из положения 22.5° были переведены в положение 16.9° , угол тангажа составлял 2° – 2.5° на кабрирование (Рис.18).
