(تقرير)

مادّة تصادم طائرتهم

البوينج 727 والهيج 23

حادث تصادم بين طائرة الخطوط الجوية العربية الليبية من طراز بوينج
(200-727) ذات حروف التسجيل (5A-DIA) وطائرة عسكرية

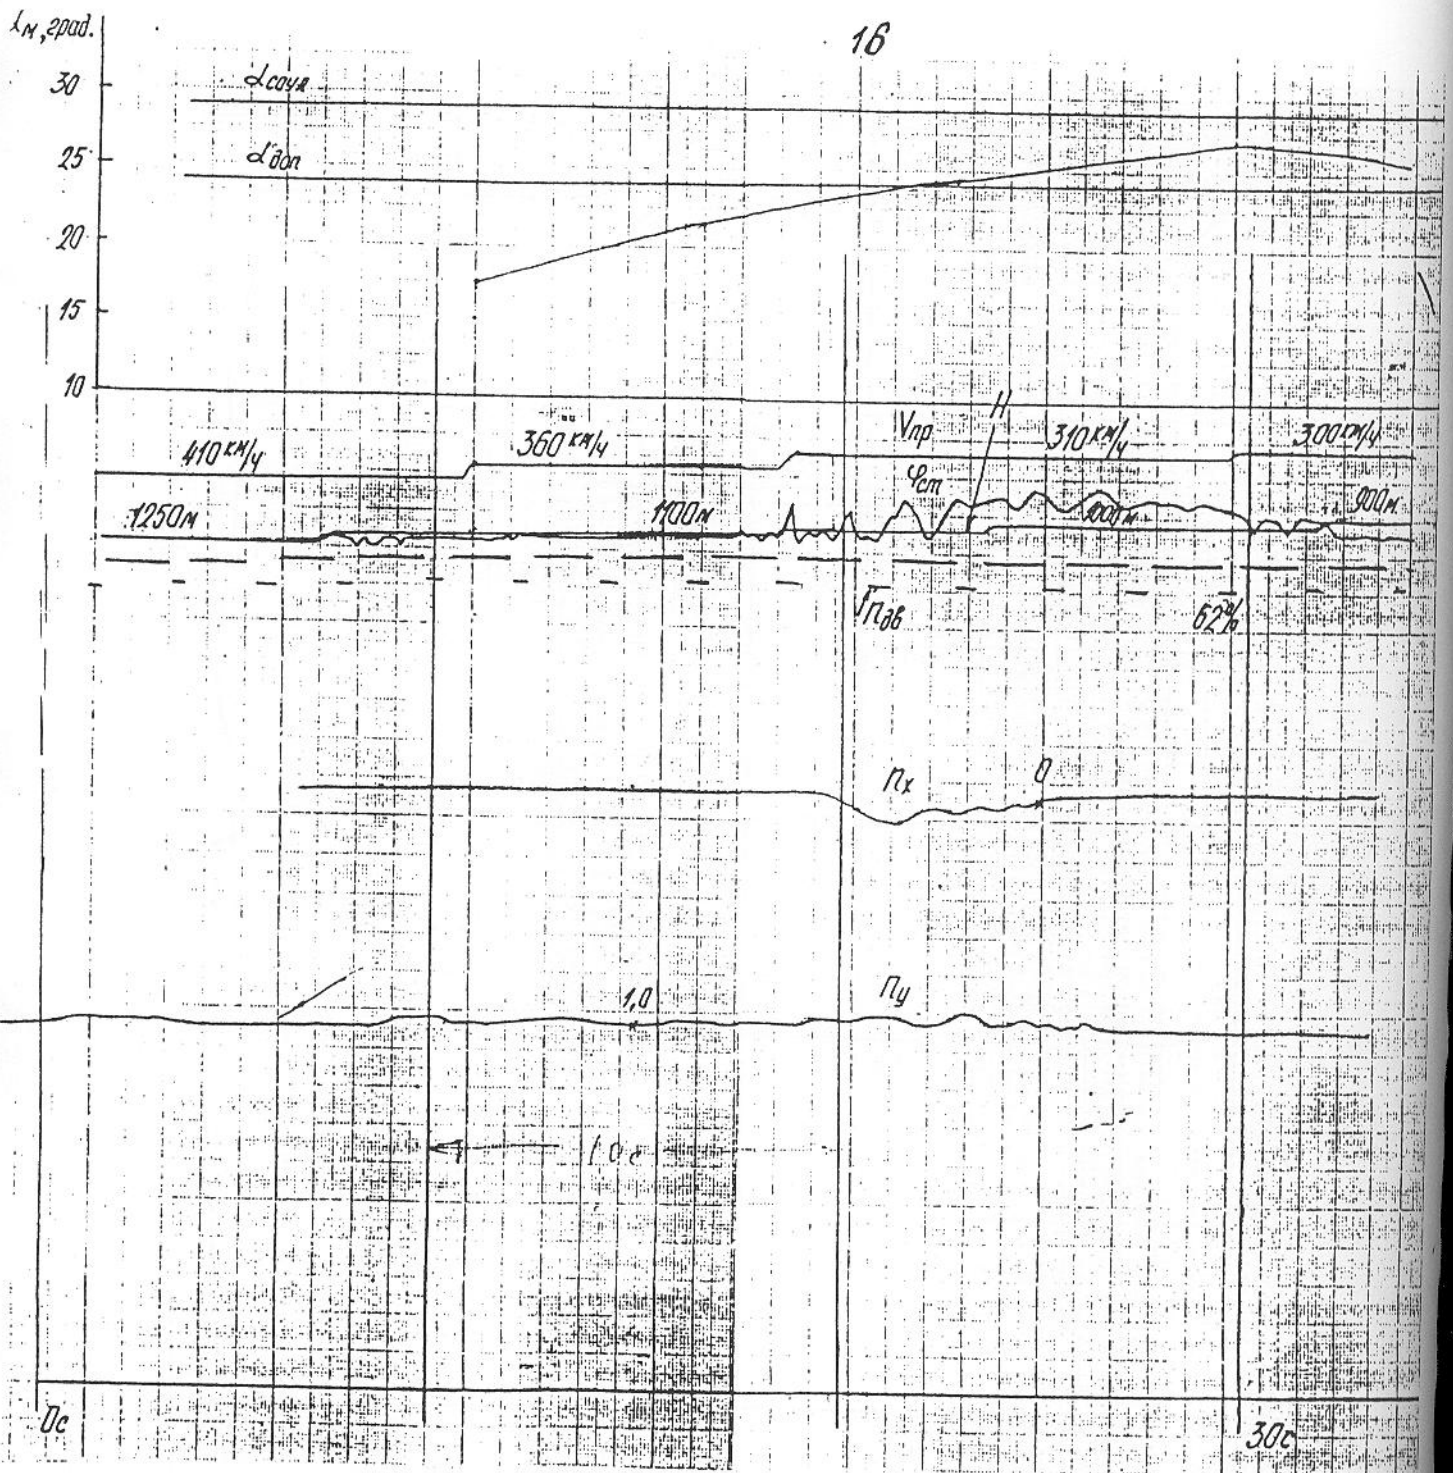
Fig.1.3. Time history of flight data which was registered and restored on No.16 film fragment. Aerodynamic analysis results are presented at the top of the figure.

At the film fragment, preceeding the last one (ref. fig. 1.3), a descending flight from 1250 m level to that of 900 m was recorded with the speed decrease from 410 to 300 km/h and the engine rating at 62%.

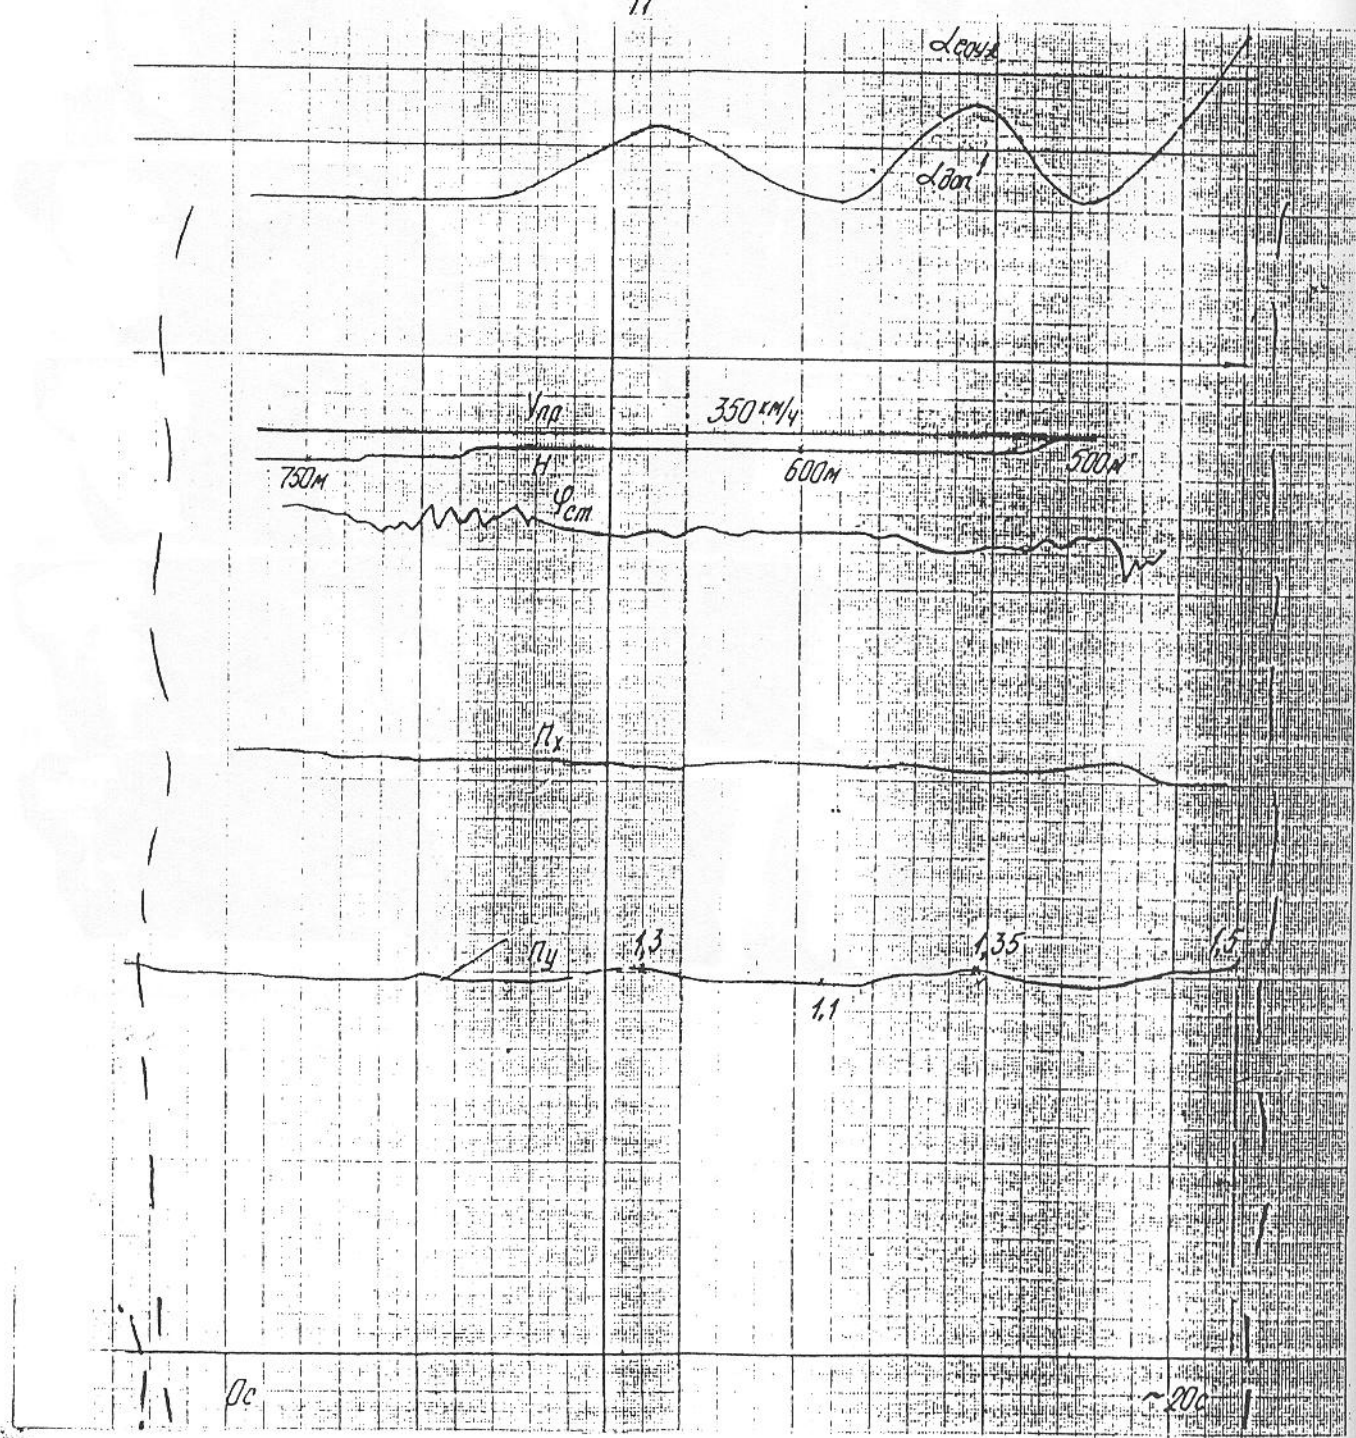
Fig.1.4. Time history of flight data which was registered and restored on No.17 film fragment. Aerodynamic analysis results are presented at the top of the figure.

At the last film fragment (ref. fig. 1.4), when flying at the speed of 350 km/h and the altitude of 500 to 600 m, a g-load increase to 1.35 (and to 1.5 at the very end of the fragment) occurred due to nosing up deflection of the horizontal stabilizer. The plane attained the angle of attack of 32 degrees, - the value that was sure to initiate stalling. At this angle of attack the plane having a 45 degrees sweepback wing can lose control and start stalling. In such circumstances and if the altitude is less than 4000 m, the pilot's manual prescribes the crew to escape (eject from) the plane. In this case the altitude was 500 m. The film fragment with the last leg of flight data record

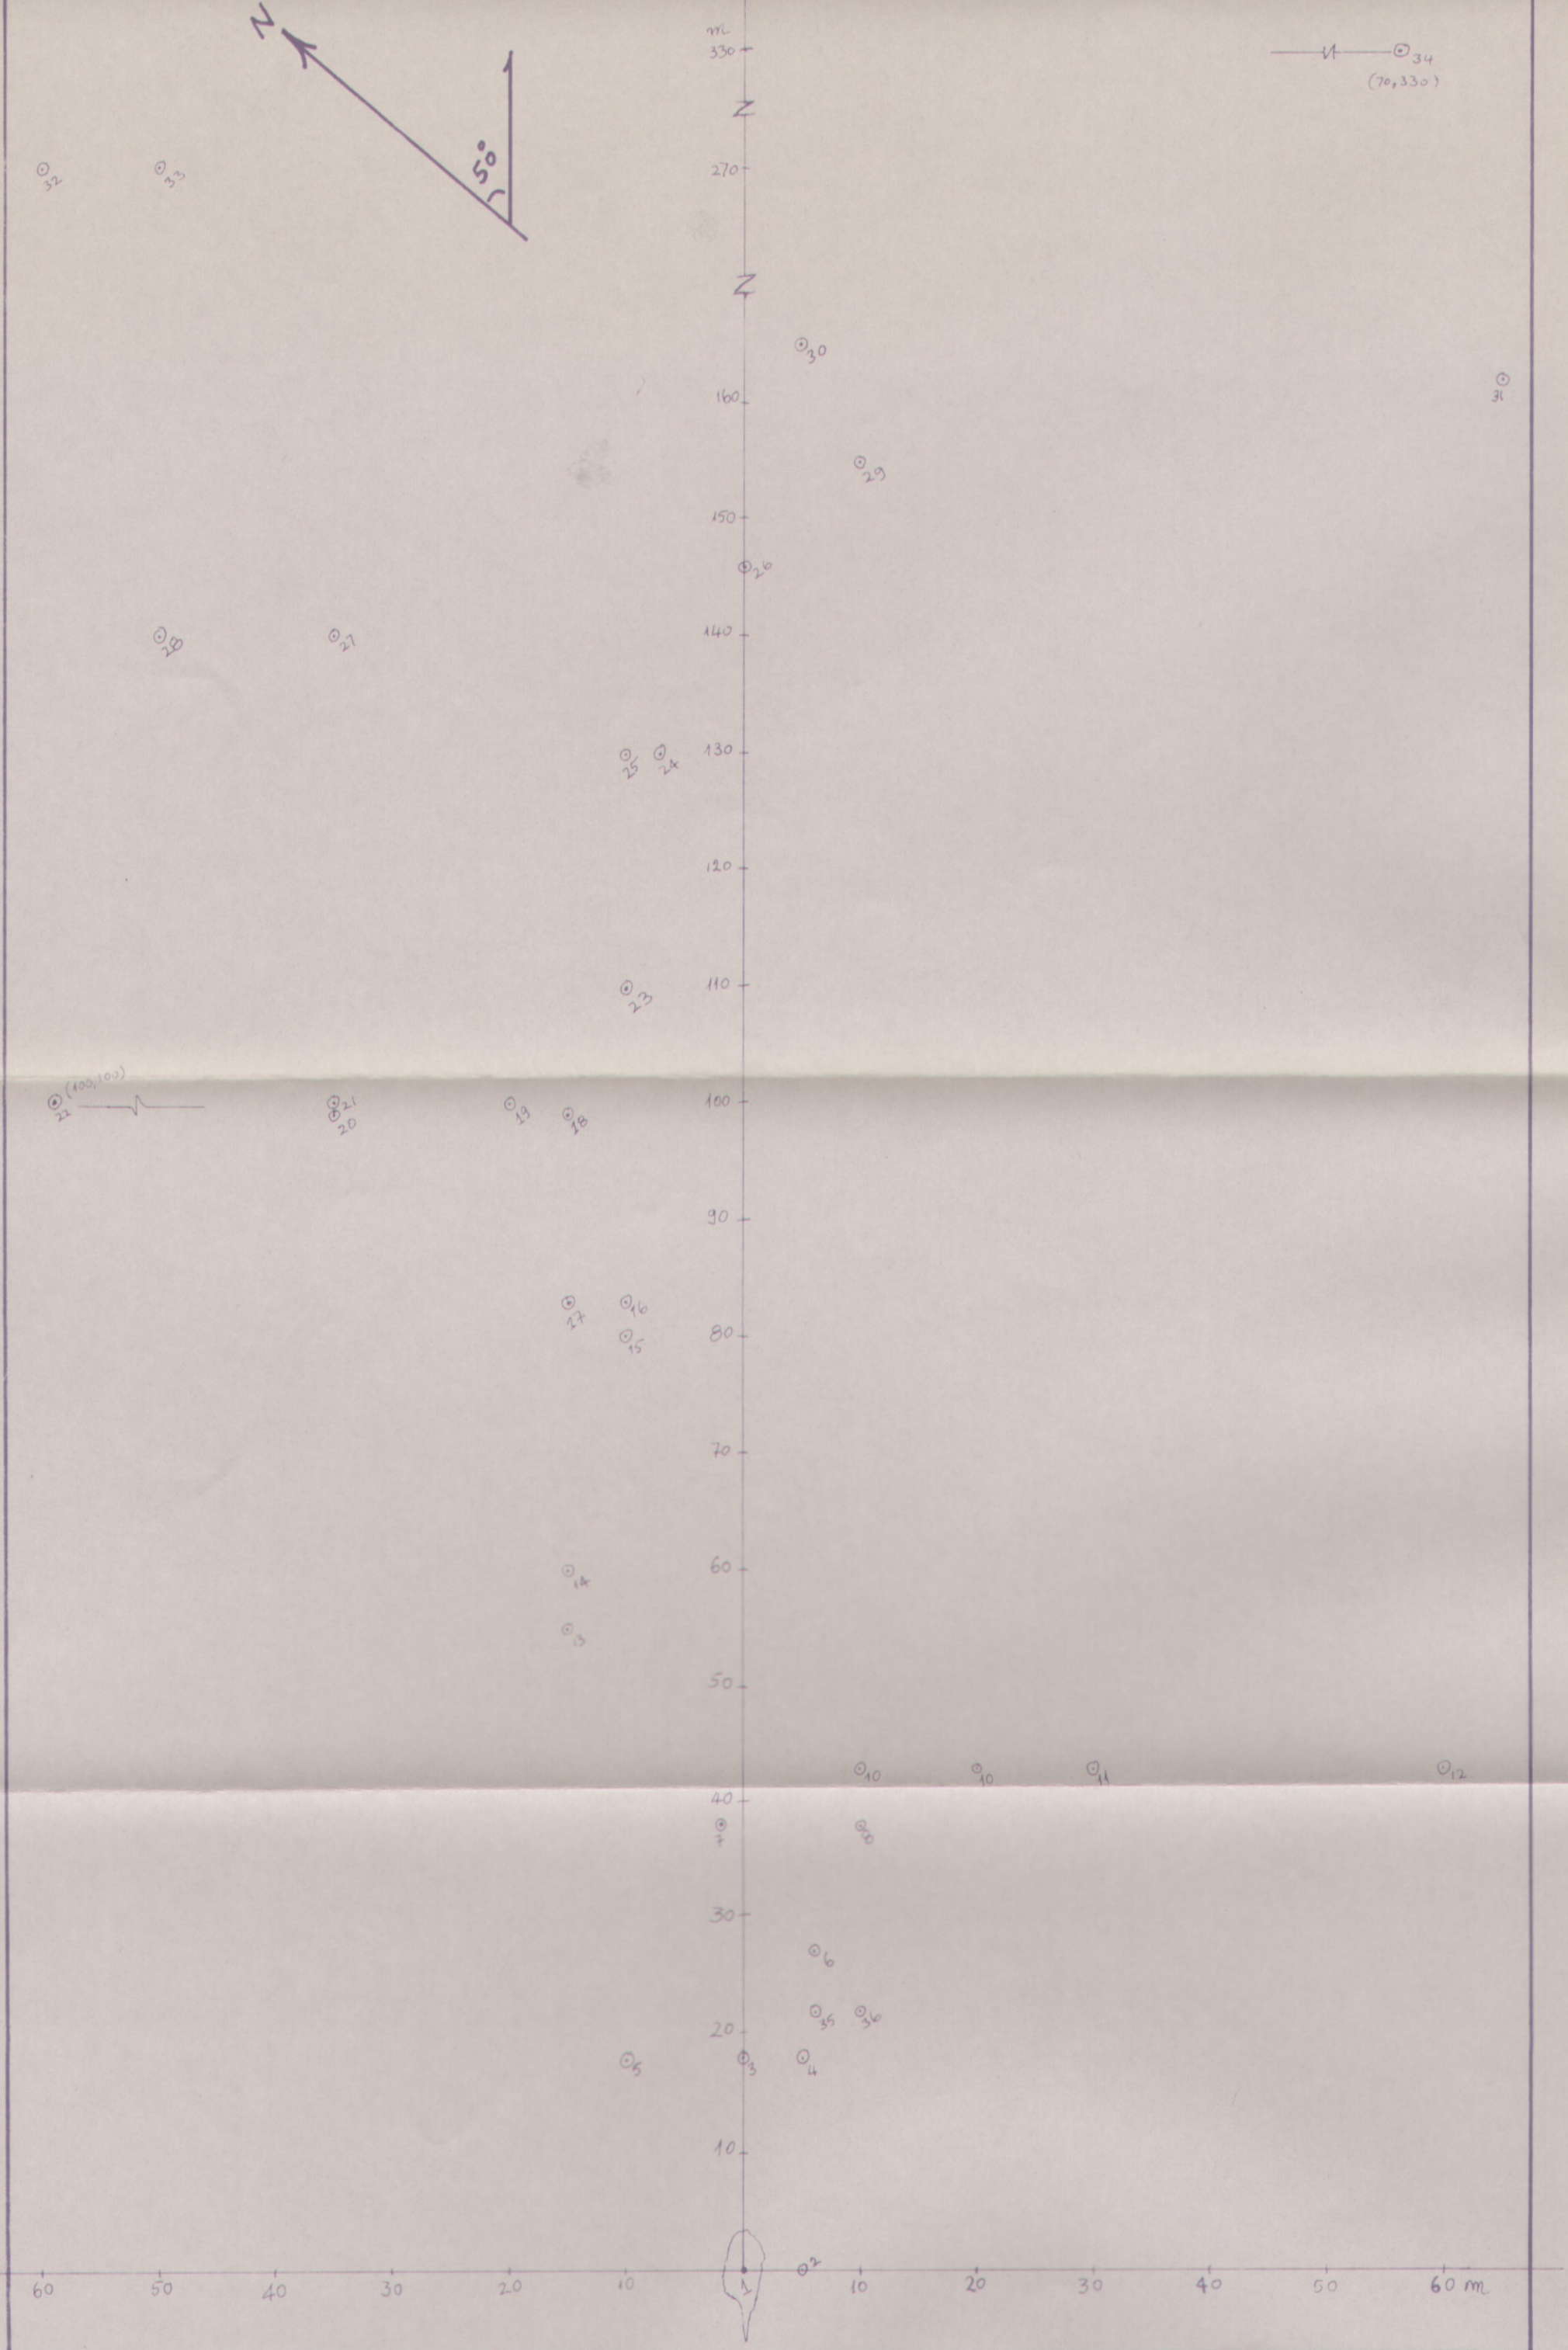
WRECKAGE DISTRIBUTION

NO	ITEM
1	MAIN CRATER. (FIRST POINT OF IMPACT)MIG 23
2	PARTS OF COCKPIT
3	MAIN PART OF WRECKAGE
4	VERTICAL FIN (PART OF)
5	MAIN LANDING GEAR AXEL.
6	ملاحق رقم (16)
7	PART OF HORIZONTAL STABILIZER
	شكل يبين انتشار حطام طائرة
9	WING FLATE
10	الملاحق مع بعض الصور
11	PART OF COCKPIT
12	WING SECTION
13	PART OF WING UPPER SURFACE (L.H)
14	SPOILERS (L.H.)
15	SPOILERS (L.H.) AND WING PANEL
16	FLAP (L.H.)
17	PART OF LEFT WING
18	FLAP (L.H.)
