Bureau Permanent d'Enquêtes d'Accidents et Incidents d'Aviation

RAPPORT D'ENQUETE

**Accident survenu le 03 novembre 2022
Impliquant l'aéronef LET 410
immatriculé 9S-GPK
exploité par GOMA EXPRESS**

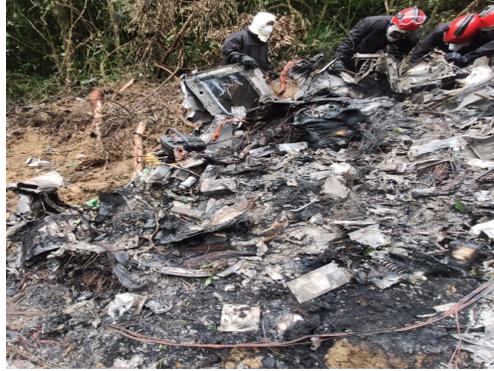
Fig. 5 – Activités de recherche et sauvetage

Les recherches de l'aéronef et la récupération des corps ont été effectuées par l'équipe SAR de la MONUSCO. Elles ont duré trois jours après l'accident.
