**COMISIÓN DE INVESTIGACIÓN DE ACCIDENTES DE AVIACIÓN DEL
PERÚ**

INFORME FINAL

ACCIDENTE DE AVIACIÓN N° 008-2022

OPERADOR: LATAM AIRLINES PERU S.A.
AERONAVE: AIRBUS A-320N matrícula CC-BHB

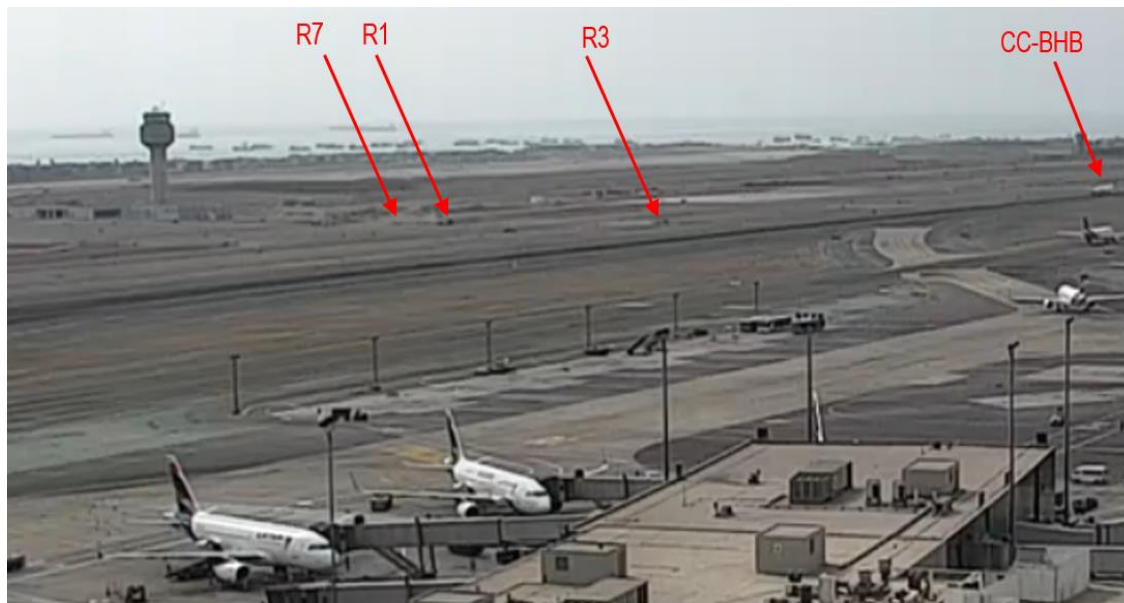
Vista del convoy de los vehículos R3, R1 y R7 desplazándose sobre la VSR4 para llegar al cruce con la Pista 16L

- j.** El vehículo identificado como Vehículo de Rescate R3 del SSEI-LAP ingresa a la Pista de Vuelo, a una velocidad calculada de 72 km/hr aprox., luego de hacer un giro de 45° aprox., hacia la cabecera 34 y colisiona con la aeronave a las 15:11:33 hrs. Es importante indicar que los otros Vehículos de Rescate R1 y R7 del SSEI-LAP que iban detrás del convoy, alcanzaron una velocidad menor, registrada en el velocímetro de la R7 de 64 km/hr aprox.
- k.** De conformidad al Registrador de Parámetros Vuelo (DFDR), la colisión se produjo a las 15:11:33 hrs., encontrándose la aeronave a 131 Nudos (243 Kms./Hr.).

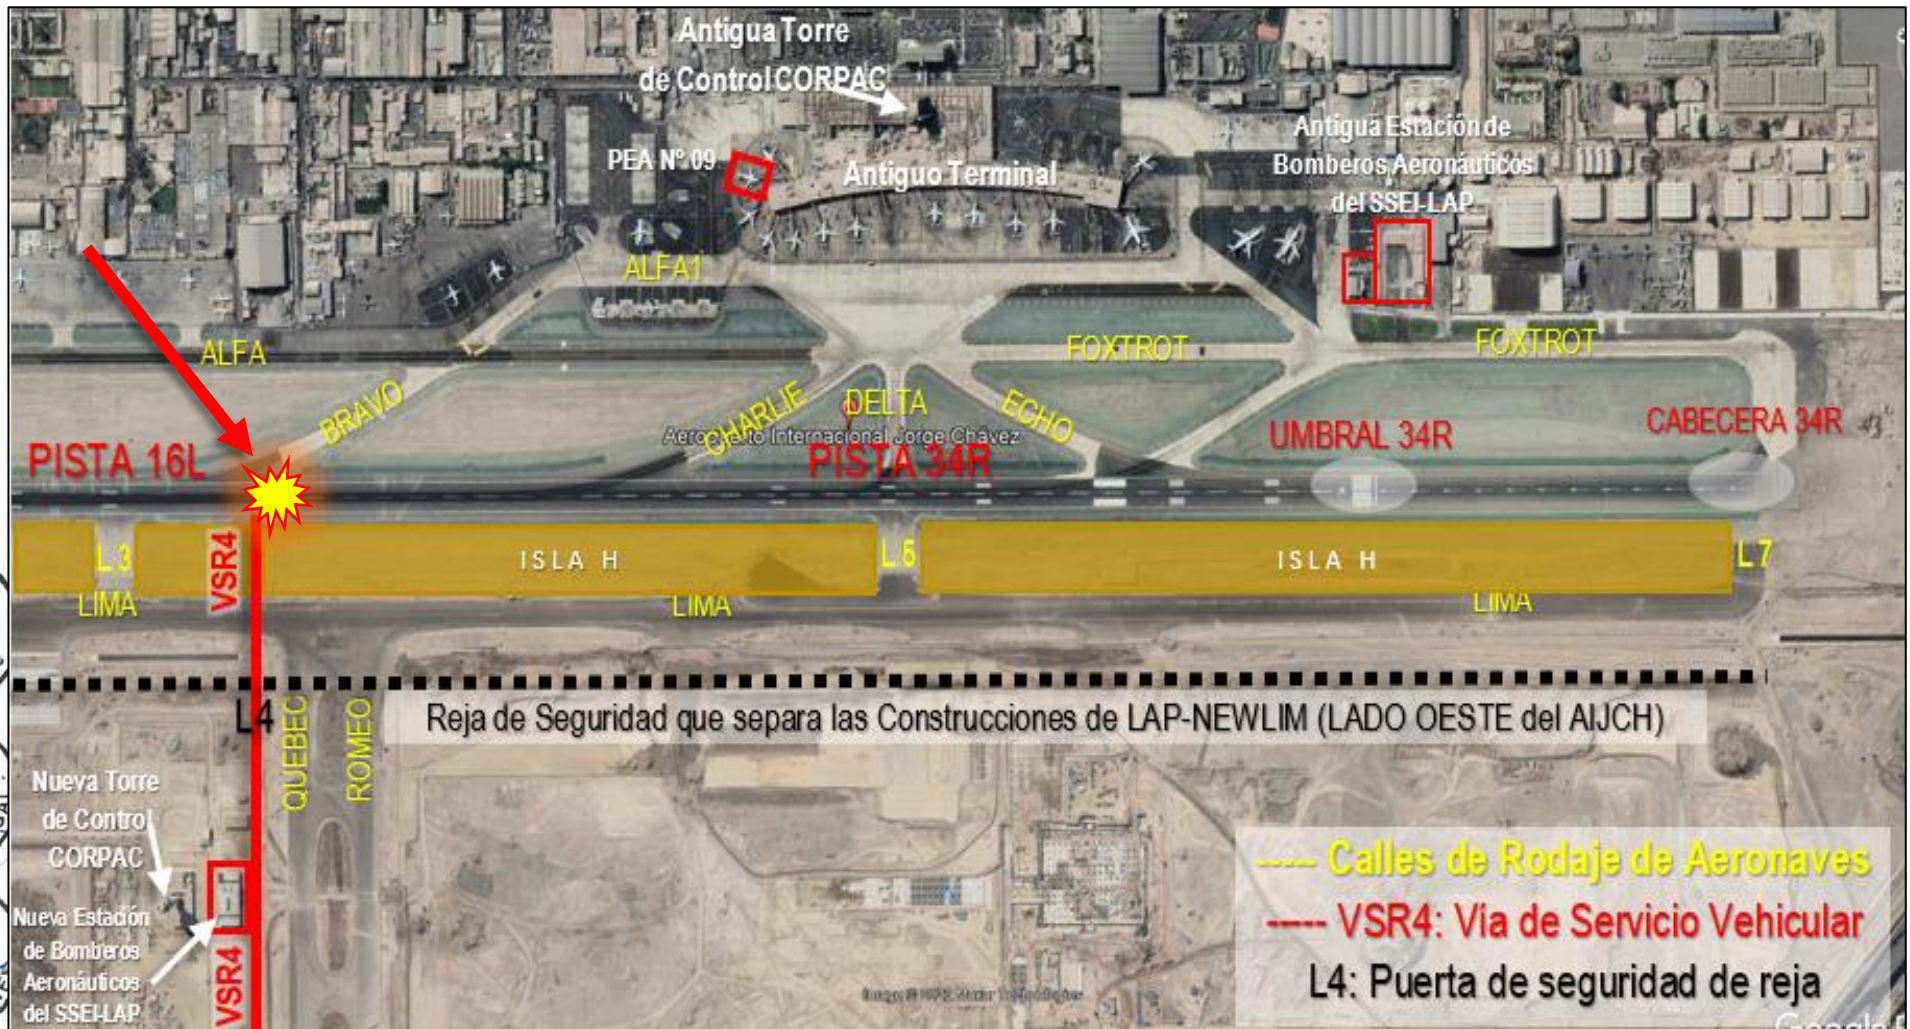
Zona de Colisión en el plano general del aeropuerto (ver flecha roja)

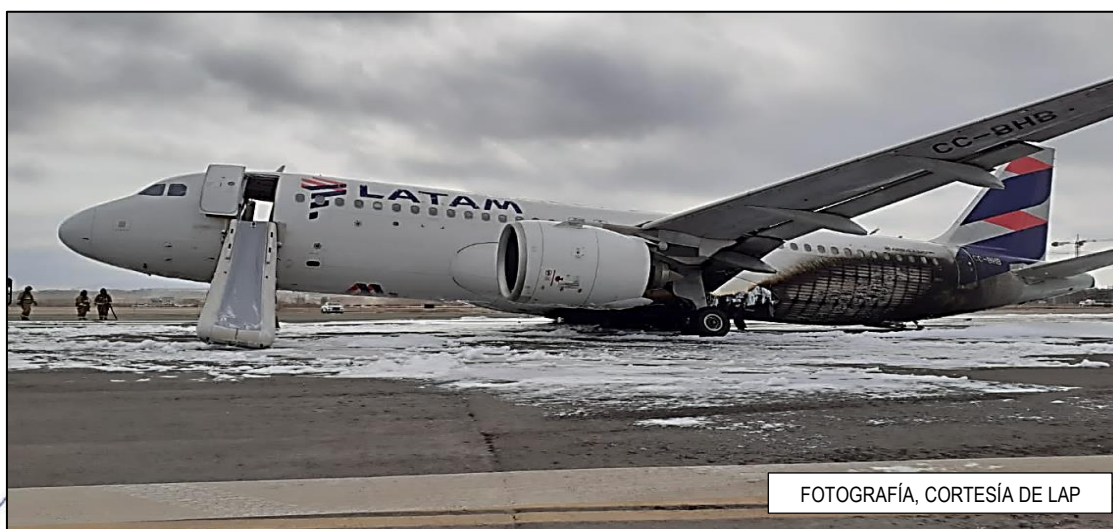
Se considera a la aeronave A-320N CC-BHB como "Daño Total", debido a que elementos principales de su estructura han sido dañados sustancialmente hasta el punto que no es practicable devolverle la condición de aeronavegabilidad.

A continuación, se describen los daños principales:

1. Motor Derecho separado abruptamente por el impacto y destruido. Las observaciones del motor son consistentes con un impacto de alta energía en el lado frontal derecho del motor mientras estuvo desplazándose al momento del impacto; además, las trazas de pintura encontradas en la boca de entrada de aire son consistentes con la pintura exterior del Vehículo de Rescate R3 del SSEI-LAP.

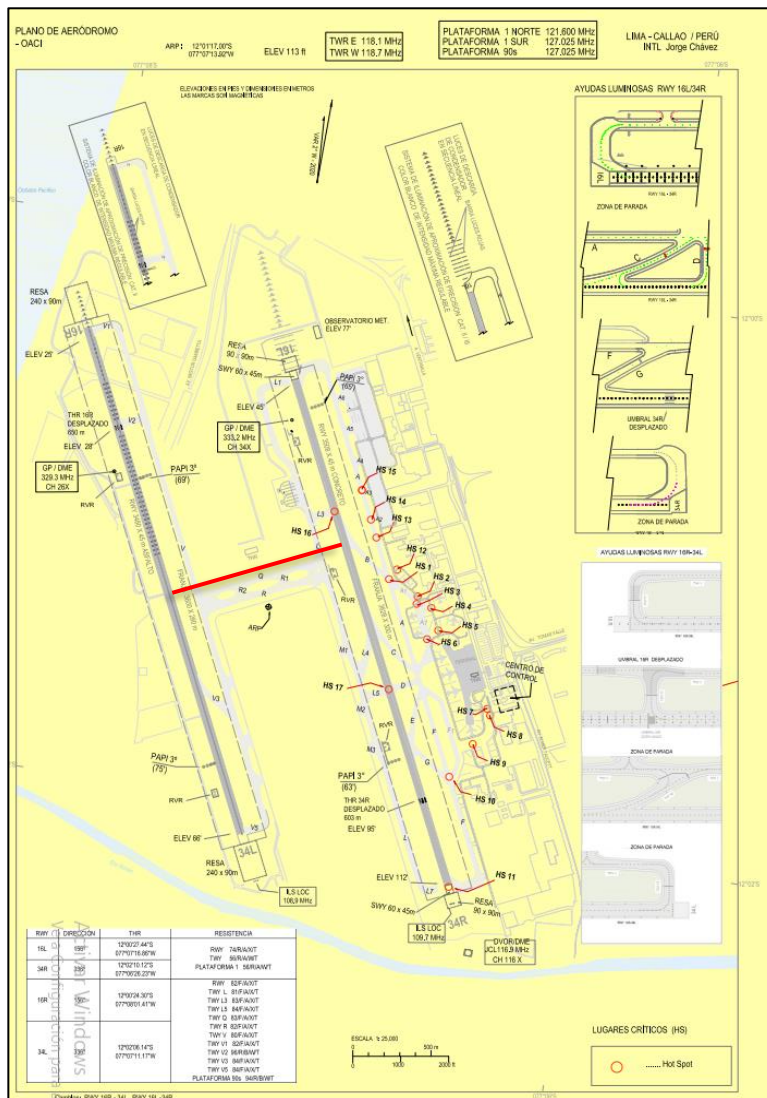
A continuación, se muestra el Plano del Aeródromo emitido por CORPAC (Suplemento AIRAC SUP 10/22), vigente al día del accidente 18-11-22, que incluye diecisiete (17) **Puntos denominados "Lugares Críticos" (Hot Spots - HS)**. En vista de no presentar la Vía de Servicio Vehicular VSR4, se ha incluido un trazo de la misma (color rojo), porque es por donde el Vehículo de Rescate R3 del SSEI-LAP ingresó a la Pista de Vuelo 16L-34R, generándose una INCURSIÓN EN PISTA que derivó en el accidente:

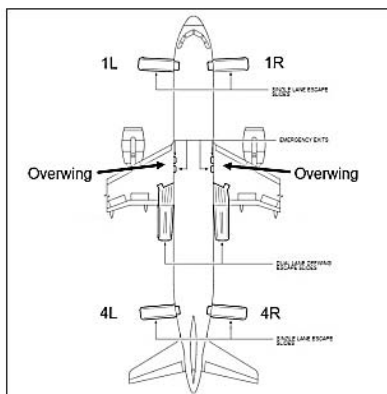
- Puerta 1L fue ABIERTA y el tobogán se INFLÓ y DESPLEGÓ.
- Puerta 4L NO USADA por fuego y humo externo.
- Puerta 1R fue ABIERTA, el tobogán NO SE INFLÓ por lo que NO SE DESPLEGÓ.
- Puerta 4R fue ABIERTA y el tobogán se INFLÓ y DESPLEGÓ.

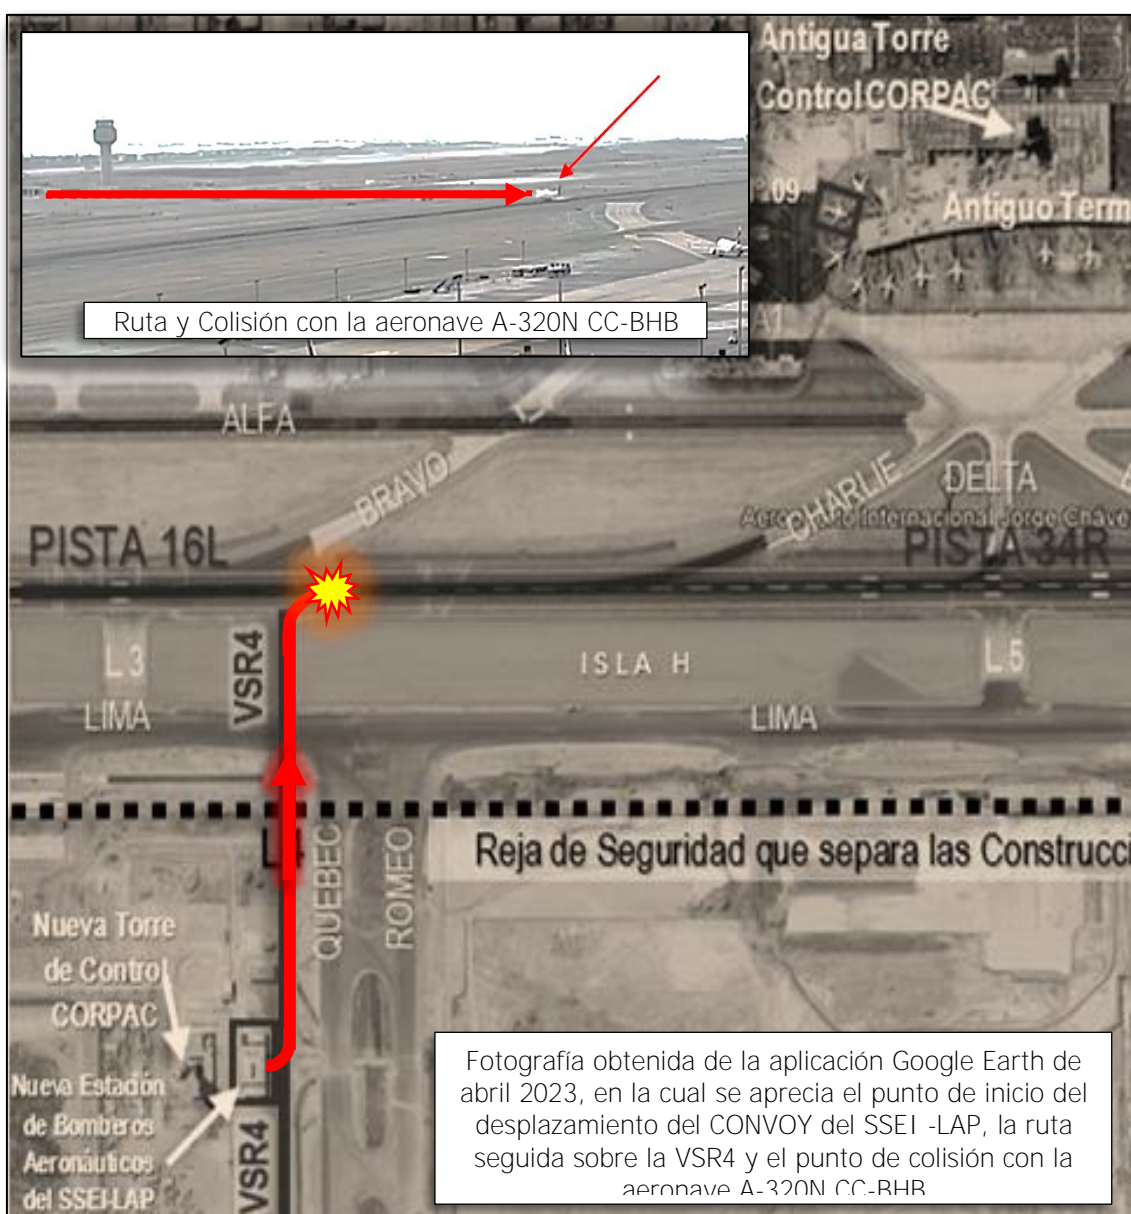
- 20.** A las 15:11:33 hrs. la aeronave COLISIONA con el Vehículo de Rescate R3 que salía de la Vía de Servicio Vehicular VSR4 y realizaba un giro para ingresar a la Pista de Vuelo RWY16L-34R, con dirección a la CABECERA 34. En las siguientes fotografías se aprecia el punto de colisión y los últimos segundos del accidente:

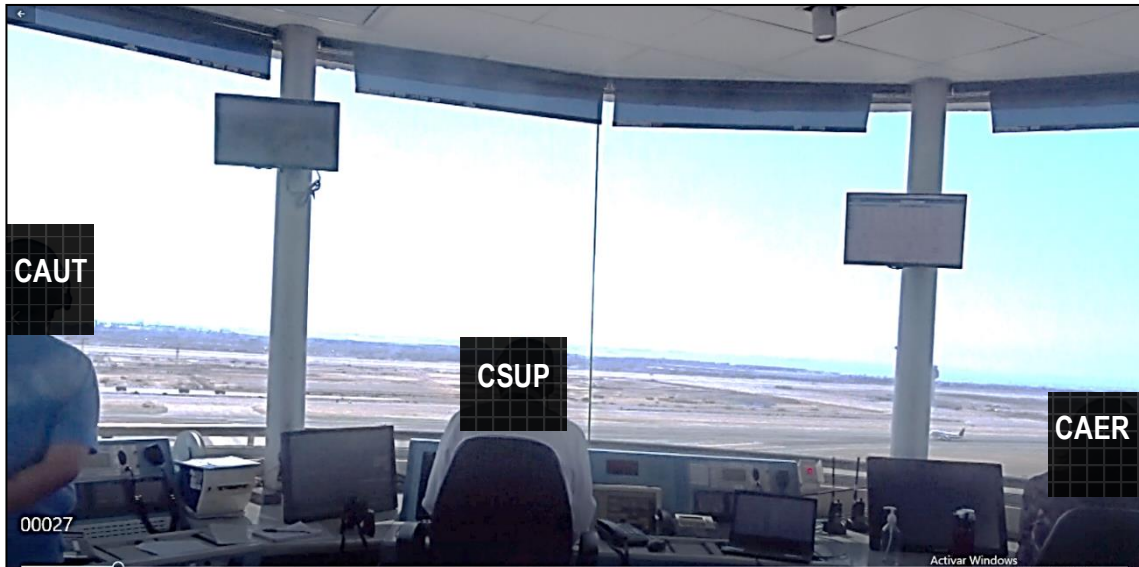
VISTA desde la Posición Operacional (PO) del Controlador Supervisor de Turno hacia la Pista de Vuelo RWY16L-34R

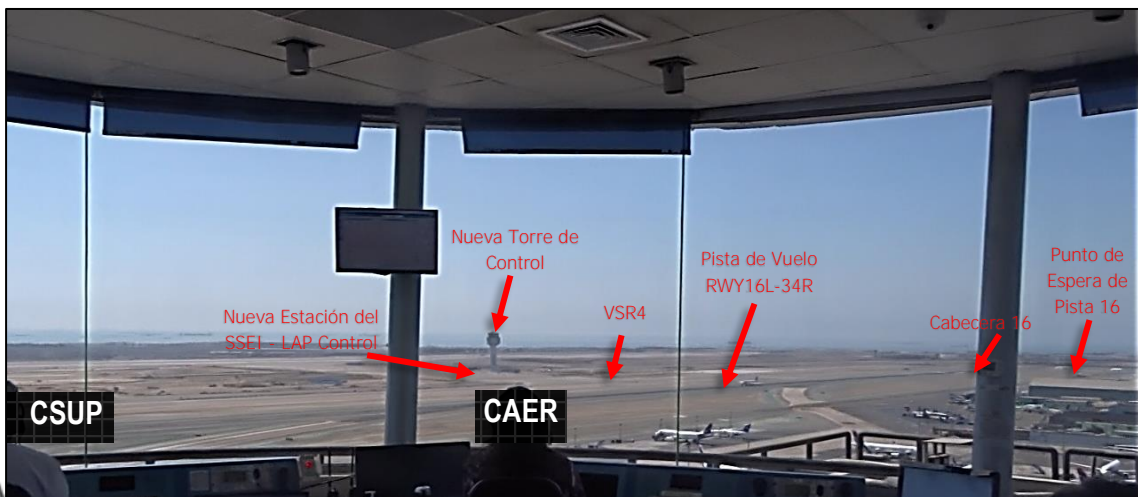
PISTA de VUELO RWY16-34

Obsérvese la Nueva Torre de Control, la Nueva Estación de Bomberos Aeronáuticos (se encuentra debajo), la VSR4, el Punto de Espera de las aeronaves, la Cabecera 16L y la Pista de Vuelo RWY16L-34R

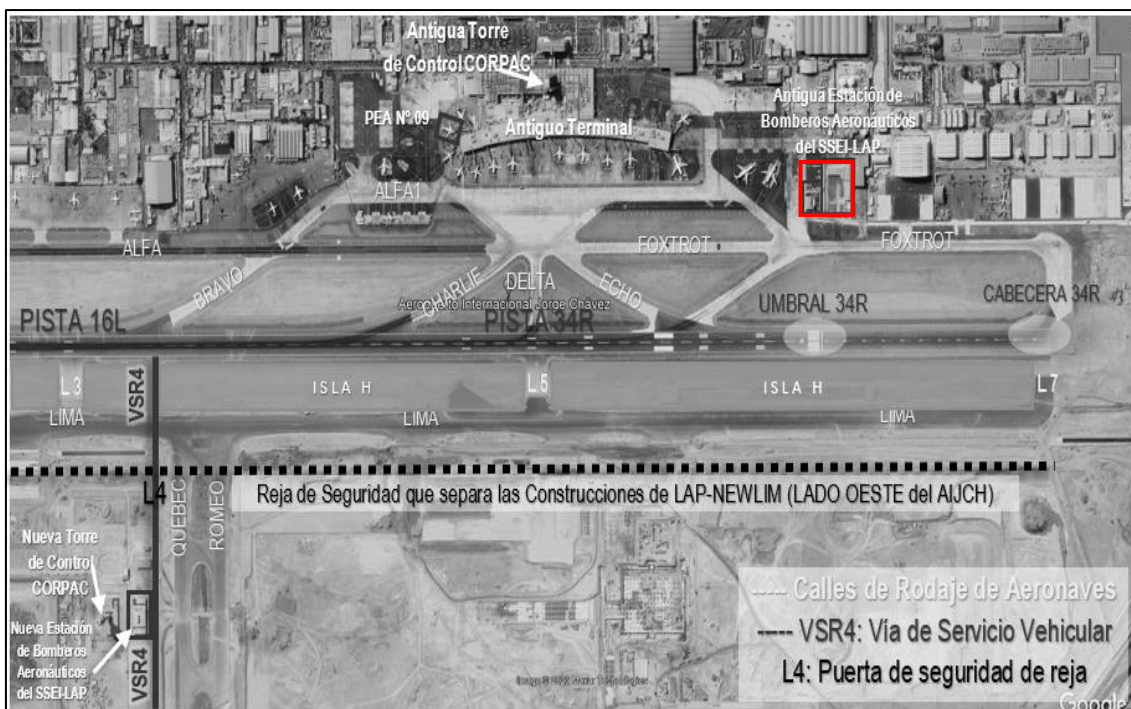
6. El SSEI-LAP, hasta la fecha del accidente de la presente investigación, continuaba operando en la antigua Estación de Bomberos Aeronáuticos del SSEI-LAP CERTIFICADA, cuya ubicación se grafica (círculo rojo) en la fotografía en planta obtenida de la aplicación Google Earth de abril 2023 que se presenta a continuación:

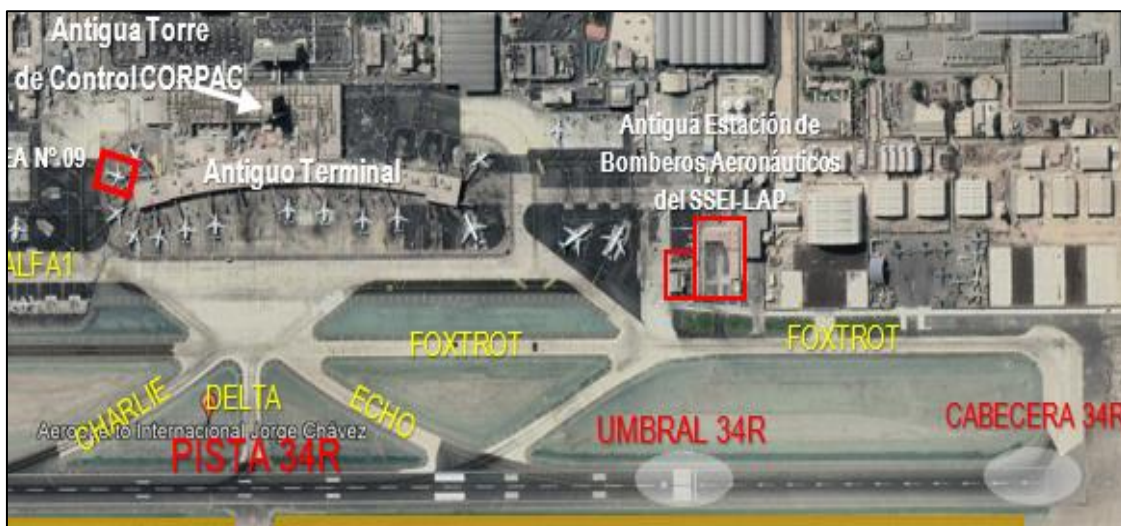
- RESCATE (SSEI-LAP) inclusive, siempre que desea ingresar la calle de rodaje FOXTROT, pide autorización de ingreso, porque sabe que esa calle está bajo el control de la torre. Ver figura:

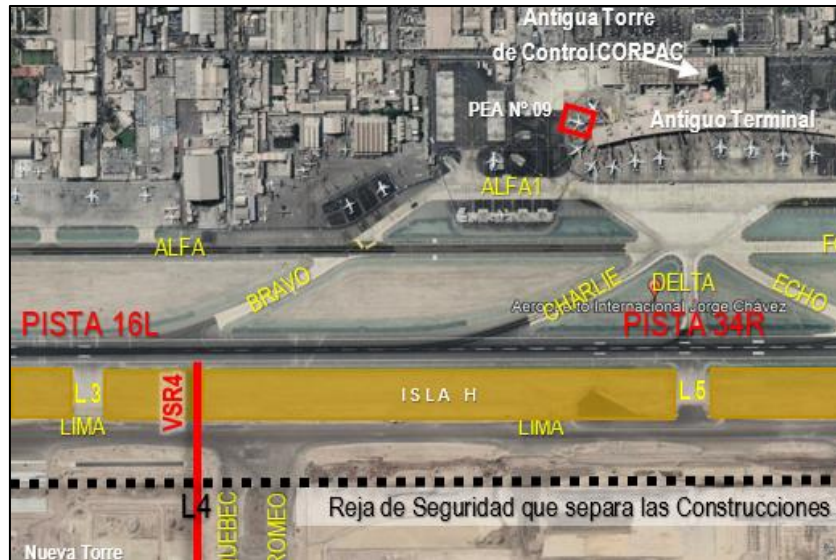
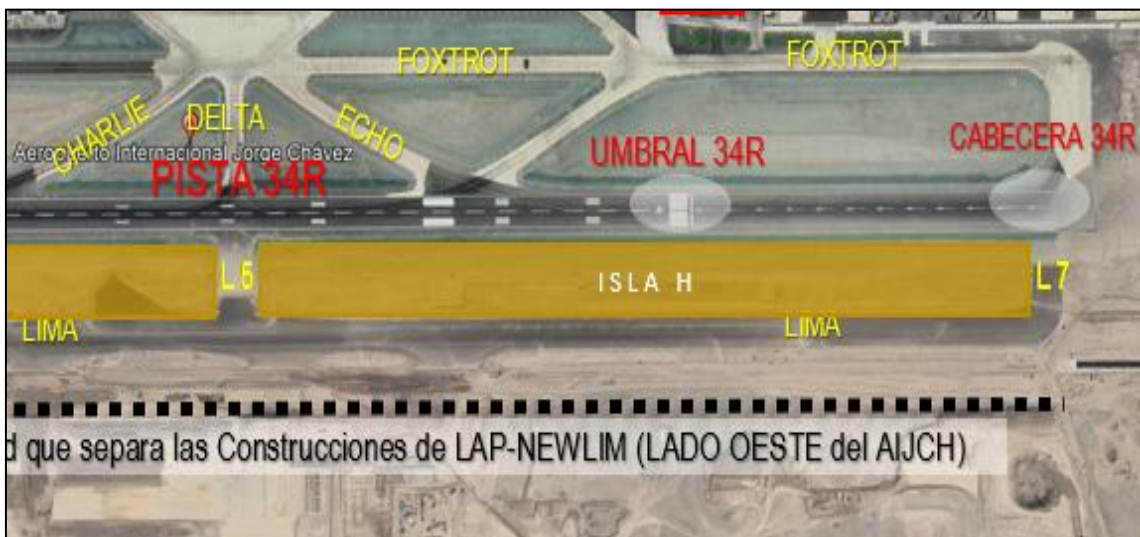
- Para ellos, había un camino de trocha, casi invisible (se refiere a la denominada VSR4), del cual no tenían conocimiento.
- Si ellos, como Controladores hubiesen pensado por donde ingresarían los Vehículos de Rescate del SSEI-LAP desde el lado Oeste, lo harían por las calles de rodaje LIMA3 o LIMA5 o por el PUNTO de ESPERA de la 34. Ver flechas amarillas en las figuras:

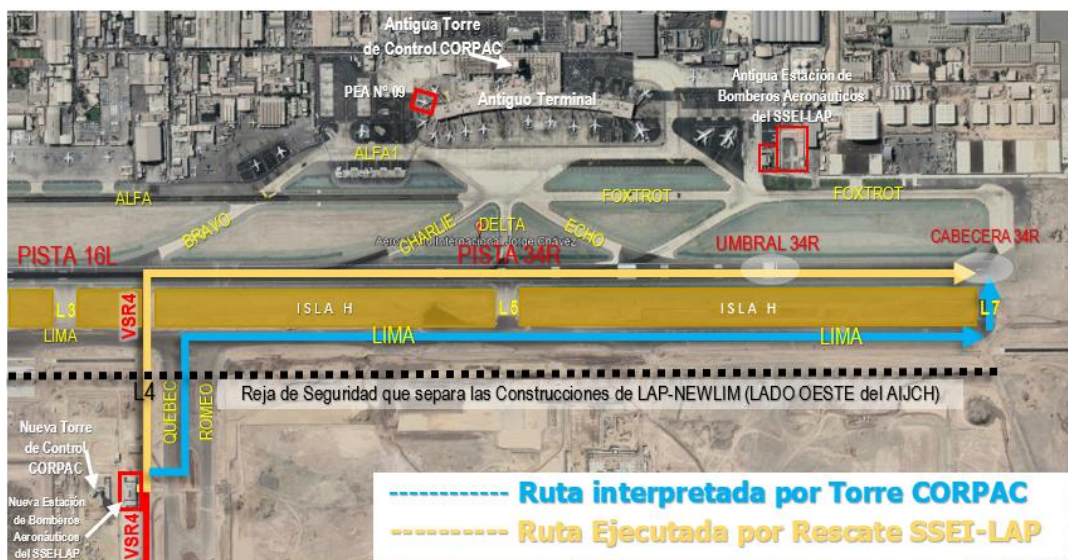
Es importante observar la comparación entre la Ruta del 2do ETR interpretada por el Supervisor de Guardia de la Torre CORPAC (línea CELESTE) y la Ruta ejecutada por el Convoy de Vehículos de Rescate del SSEI-LAP (línea CREMA):

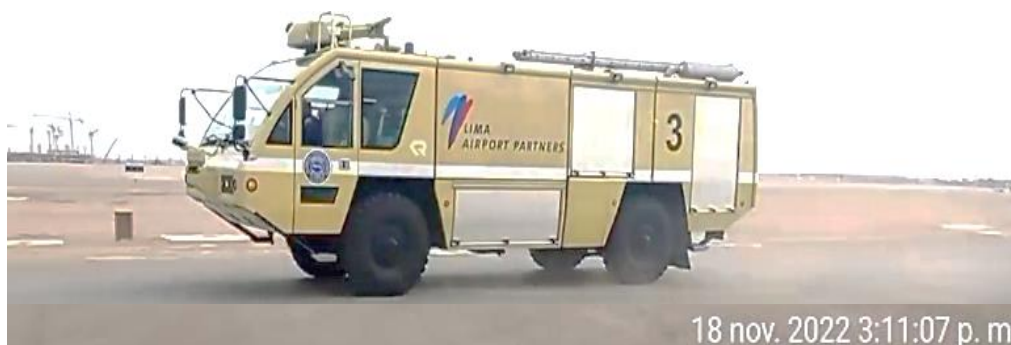
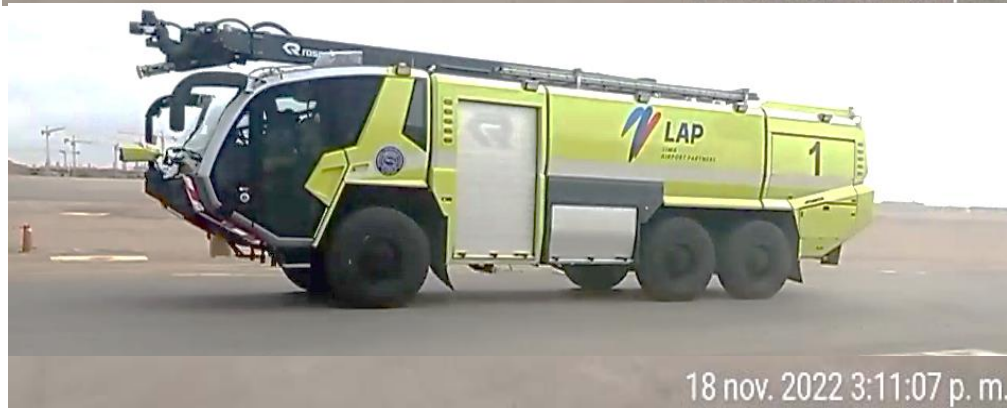
1. De la lectura de los registros de mantenimiento del Vehículo de Rescate R3, se evidencia que se encontraba en condiciones óptimas para cumplir con su performance operativa. Los daños han sido causados exclusivamente por el impacto con la aeronave A-320N matrícula CC-BHB.
2. Los Vehículos de Rescate R3 y R1 participantes del 2do ETR, contaban con una iluminación de emergencia básica, que limitó su visualización desde la Torre de Control CORPAC, durante la mayor parte de su recorrido por la VSR4.
