**COMISIÓN DE INVESTIGACIÓN DE ACCIDENTES DE AVIACIÓN
DEL PERÚ**

**INFORME FINAL
ACCIDENTE DE AVIACIÓN
CIAA-ACCID-003-2020**

**AERONAVE: ANTONOV AN-32A
MATRÍCULA OB-2120-P**

**LUGAR : AEROPUERTO INTERNACIONAL
CORONEL FAP
FRANCISCO SECADA VIGNETTA
IQUITOS – PERÚ**

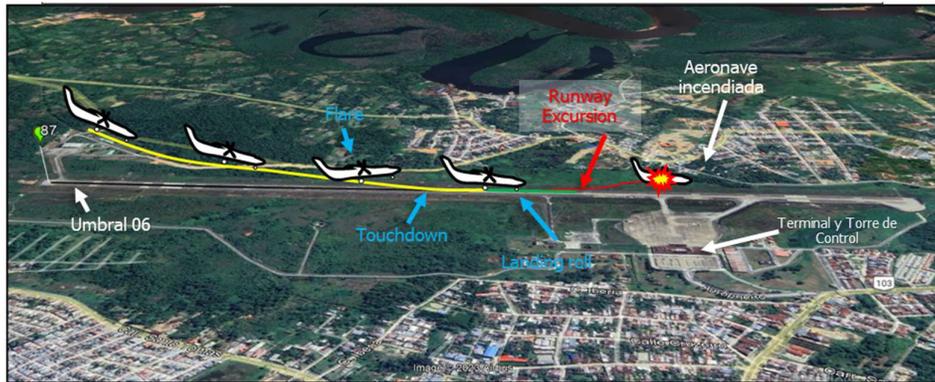
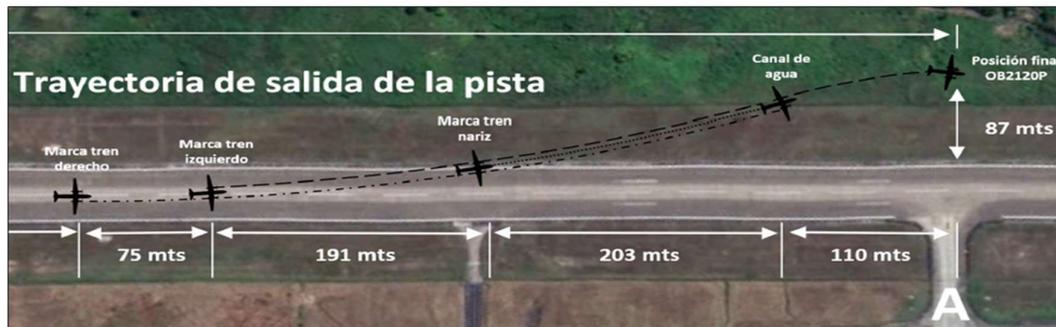
- e. Durante la RE, la aeronave recorrió una distancia de 325 m aprox. por la franja y terreno irregular. Al pasar por el canal de drenaje de la RWY06, se desprende el tren de aterrizaje principal, el motor N°2 y gran parte del ala derecha, provocando un derrame de combustible y un incendio en la zona de empotramiento del ala.
 - f. El SEI del aeropuerto de Iquitos intervino inmediatamente con sus tres unidades de contraincendio, posteriormente ingresó personal de bomberos de las compañías B-41, B-92, B-93 y B-94 para ayudar a controlar por completo la emergencia, enfriando las áreas, culminándose con esta acción a las 14:10 h.
4. Diagrama que muestra el aterrizaje y trayectoria de la aeronave hasta su salida de la pista (Runway Excursion - RE).

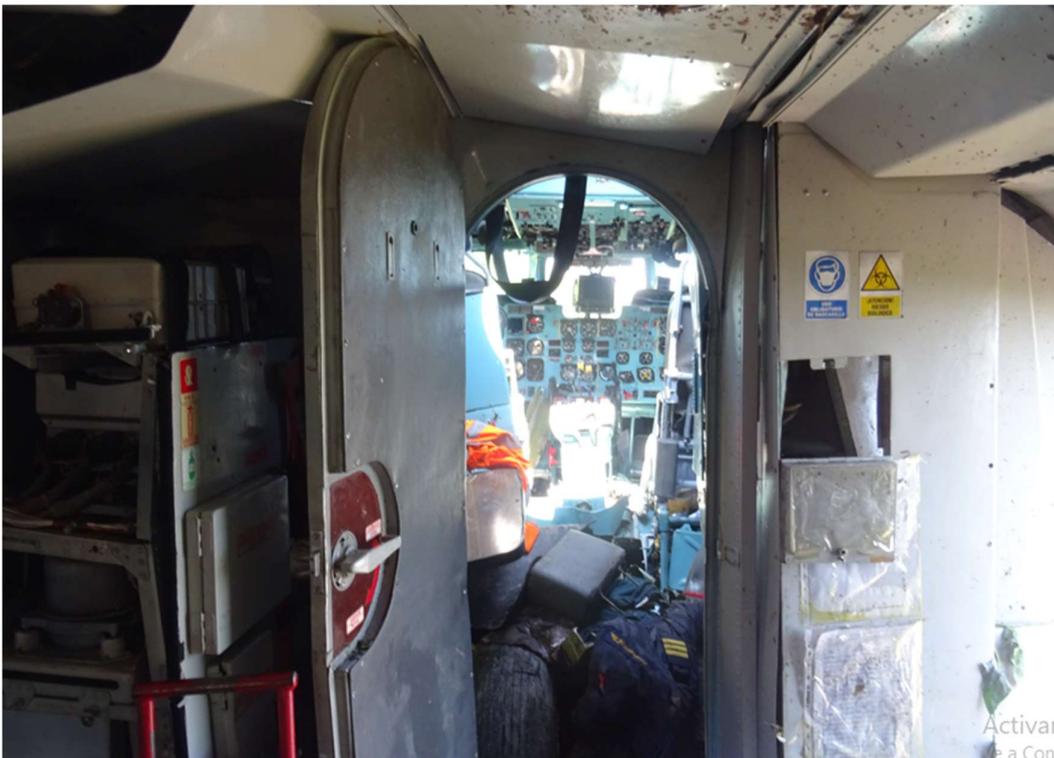
Fotografía que muestra la puerta de ingreso al Cockpit

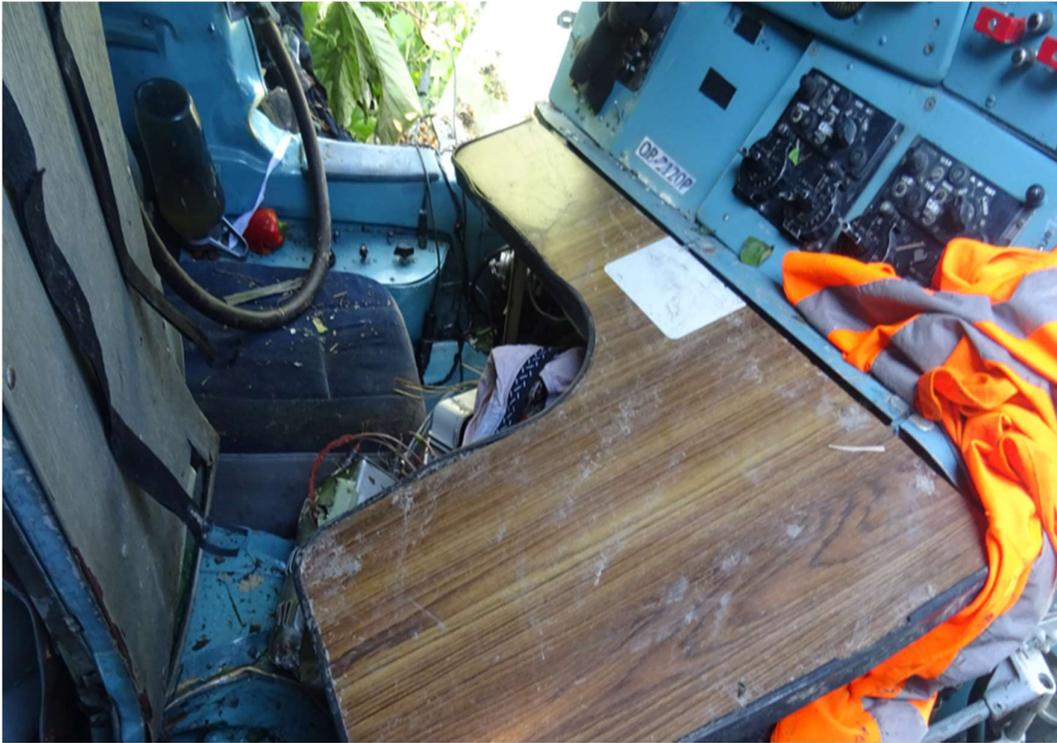
Fotografía que muestra la zona destinada al Navegante

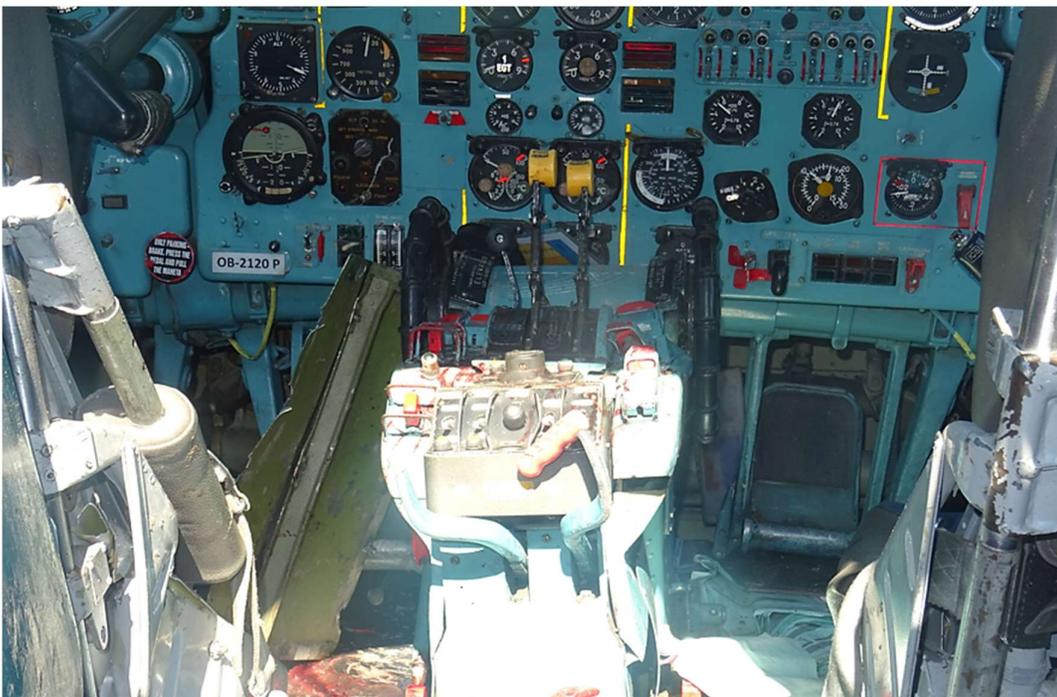
Fotografía que muestra la consola central de los instrumentos, ruedas de compensación y manetas de control y aceleración de motor

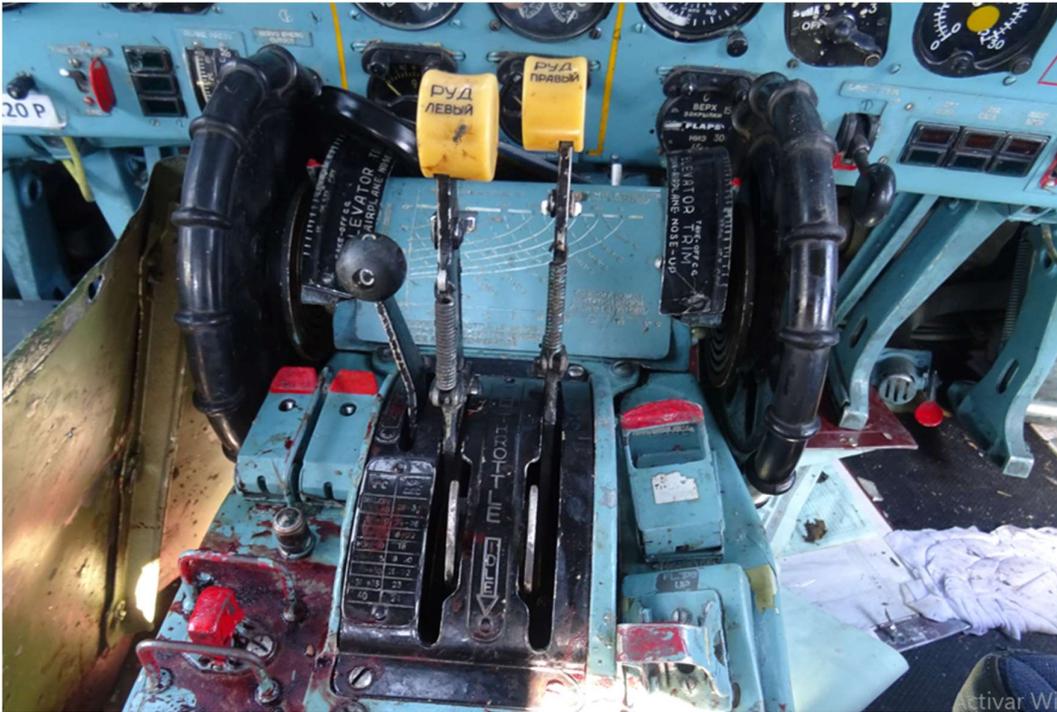
Fotografía que muestra la consola de controles de motor y la posición de las Palancas de Mando de Gases (PMG)

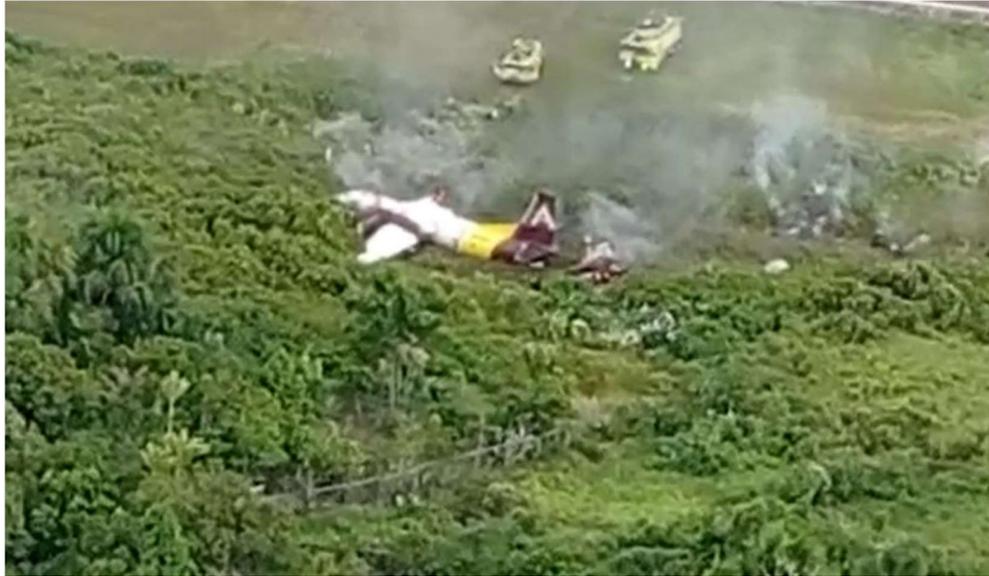
Producto del desplazamiento de la aeronave por la franja y terreno irregular adyacente a la RWY06, se presentaron daños al ecosistema sobre todo en la zona donde se detuvo la aeronave y se aplicó espuma y agua para sofocar los focos del incendio.

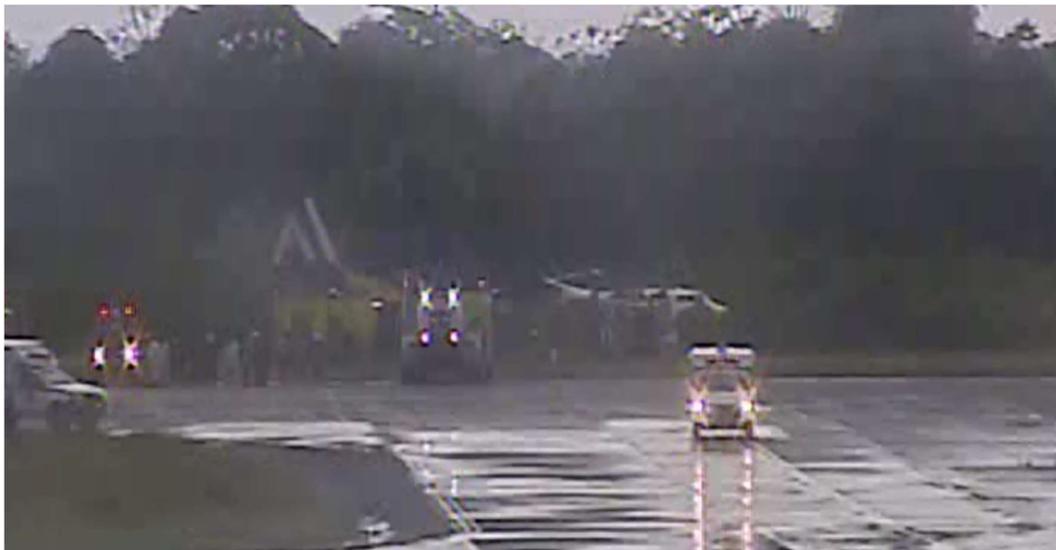
3. La siguiente fotografía (minutos después del accidente) muestra la intersección con la RWY06 con presencia de agua producto de la lluvia:

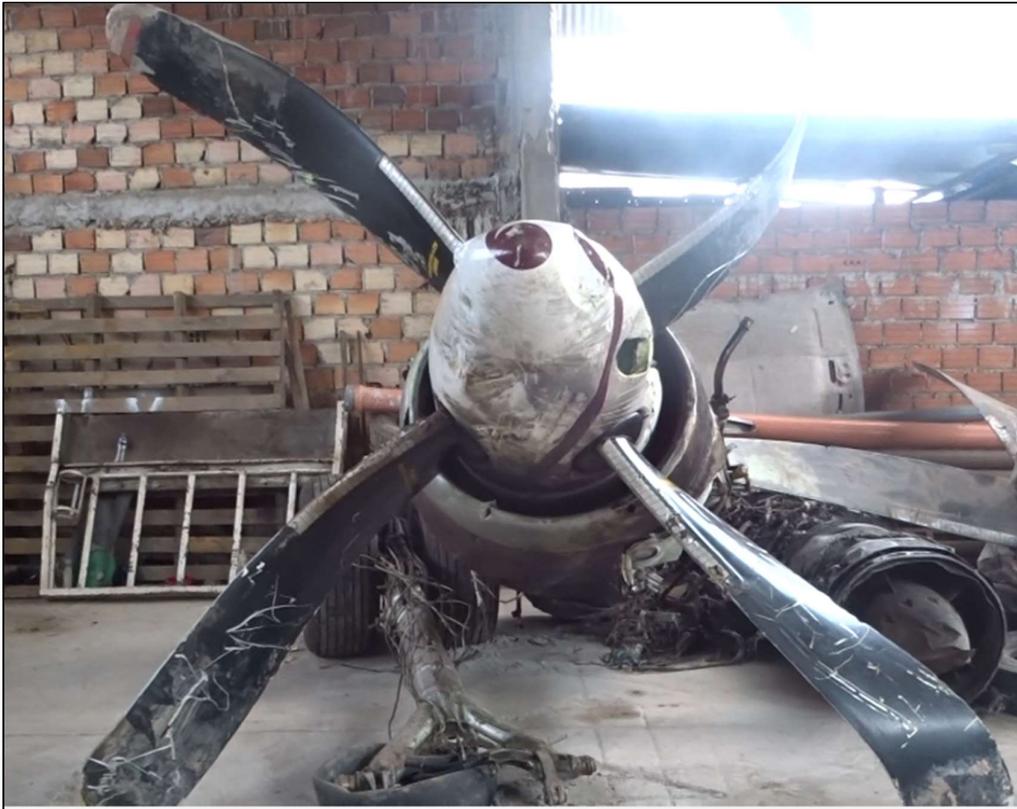
1.12.2.5 HÉLICE DEL MOTOR N°1 - IZQUIERDO

Fotografías donde se aprecian las palas de la hélice del motor N°1

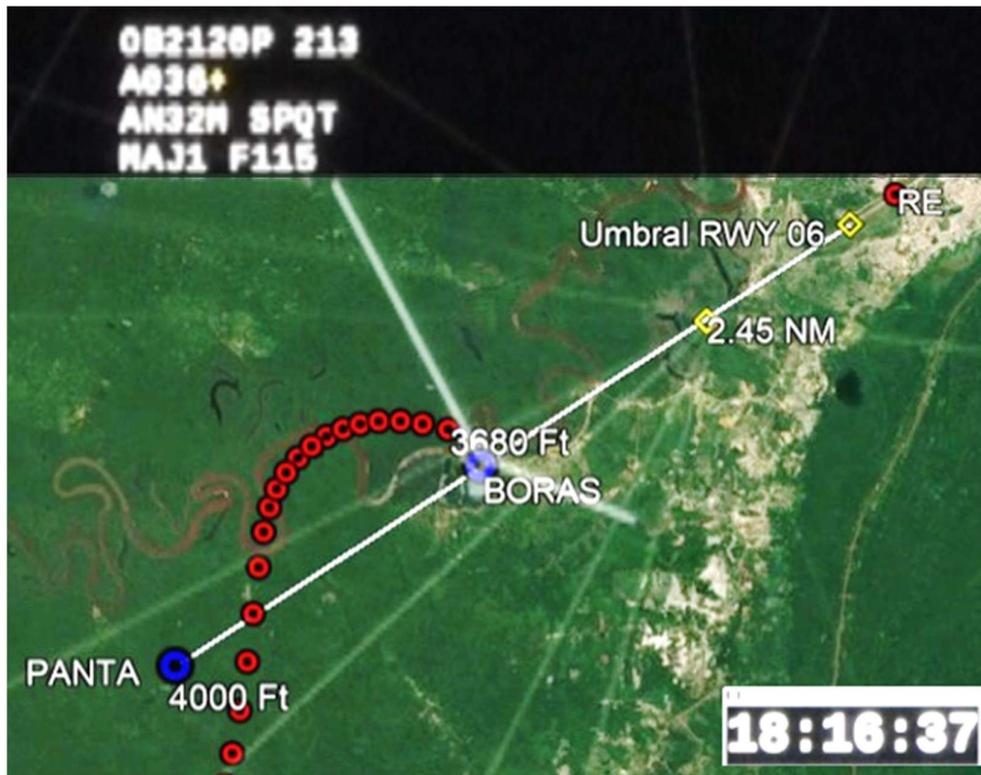
1. Posición PANTA y Viraje a BORAS

- La tripulación comunicó a la torre de control de IQT que había pasado la posición PANTA (11 DME de IQT). No obstante, el análisis de la trayectoria de vuelo reveló que la aeronave sobrevoló a 03 millas náuticas aproximadamente de PANTA, a una altitud de 4,000 pies (1,000 pies sobre la altura establecida) y realizó un viraje por derecha hacia la posición BORAS que no fueron reportados a la torre de control.
- Terminado el viraje sobrevoló la posición BORAS a las 13:16:37 h local, con 213 kt (394.5 Km/h) de velocidad y a 3,680 pies (1,380 pies sobre la altitud establecida en el procedimiento que es de 2,300 pies).
- Seguidamente, la tripulación tomó la decisión de realizar un segundo viraje de 360° por derecha para reducir velocidad, altura y retomar el rumbo 063° de aproximación final a la RWY06.

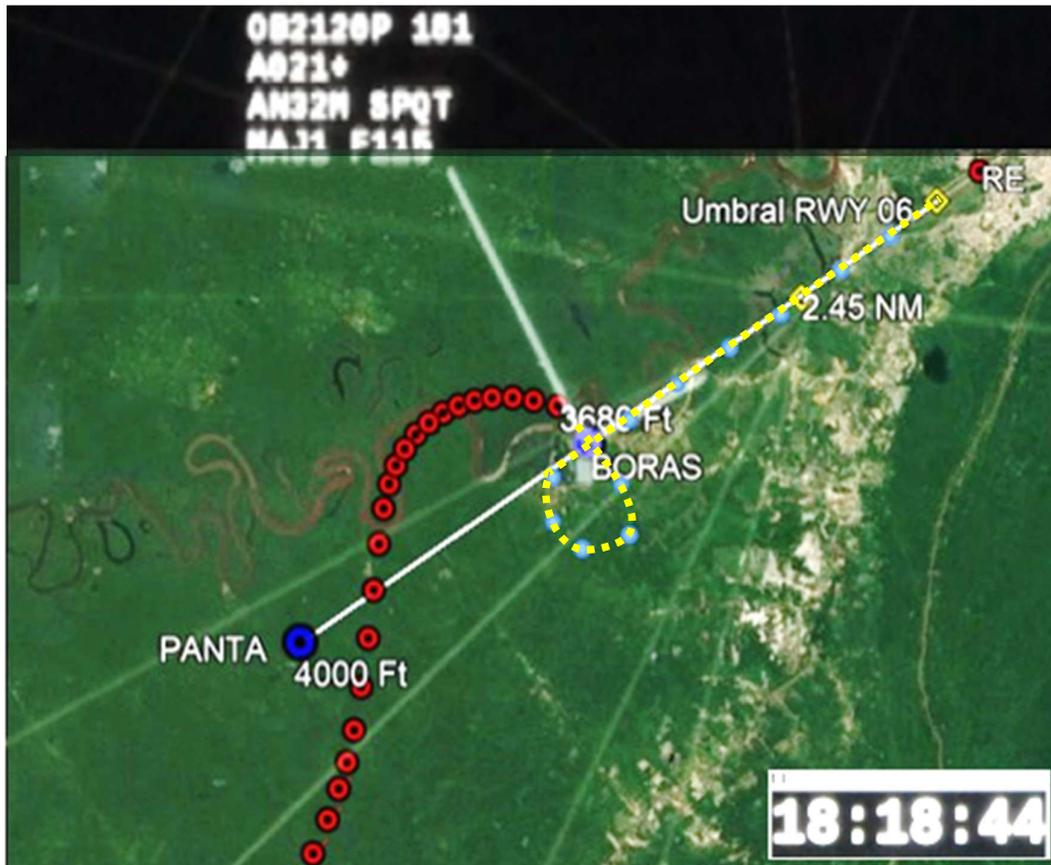
2. Posición BORAS después del segundo viraje de 360°

- La traza radárica registra el punto en que la aeronave sobrevuela (13:18:44 h) nuevamente la posición BORAS, con una velocidad de 335 km/h (181 kt) y 2,100 pies de altitud (200 pies por debajo de lo establecido), retomando el rumbo 063° de aproximación final a la RWY06.

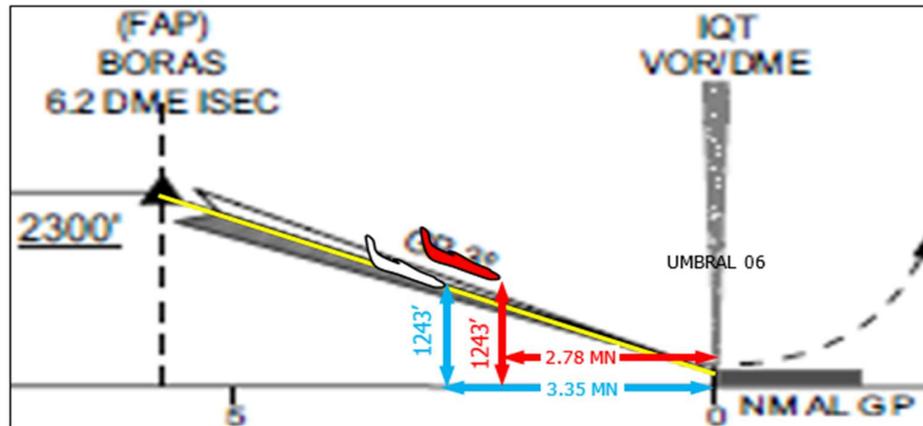
- Según los cálculos efectuados comparados con la Carta de Aproximación, se tiene que 1,243 pies de altura está ubicado a 3.35 MN del UMBRAL de la RWY06. Ver líneas celestes en el gráfico.

- Según los cálculos de ubicación real de este punto sobre la geografía de Google Earth, empleando los registros de las trazas radáricas, cuando la aeronave se encontraba a 1,243 pies de altura, estuvo ubicada a 2,78 MN del UMBRAL de la RWY06. Ver líneas rojas en el gráfico.

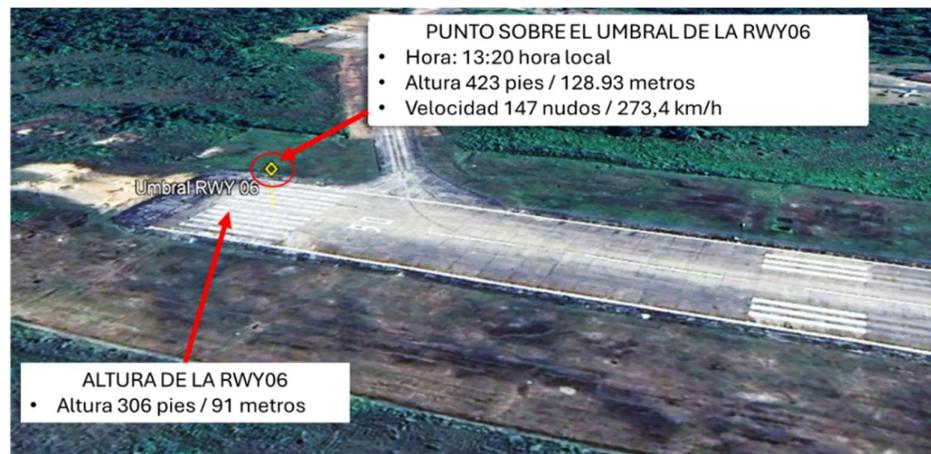
- Con respecto al segundo (UMBRAL DE LA RWY06) la información de la traza radárica y del seguimiento satelital indicaron que la aeronave a las 13:20 h sobrevoló este punto a 423 pies (129 m) y a una velocidad de 273 km/h (147 kt).

- Conforme al Procedimiento Operativo Estándar (SOP) de AEROCARIBE, la altura de decisión está fijada en 500 pies, a partir de la cual el piloto tendría que ejecutar un procedimiento de ida al aire si la aproximación se consideraba no estabilizada.
- Conforme QRH del explotador, para el peso de aterrizaje de 25 Toneladas le correspondía una velocidad de aproximación de 230 km/h con una velocidad final de aterrizaje (V_{REF}) de 215 km/h; sin embargo, según la información obtenida de las TRAZAS RADÁRICAS CORPAC, la velocidad de aproximación, cruce del Umbral de la RWY06 y Contacto fue de 273 km/h (147 kt) aprox.
- La información obtenida demostraría que la aeronave se encontraba en una aproximación no estabilizada.
