**COMISIÓN DE INVESTIGACIÓN DE ACCIDENTES DE AVIACIÓN  
DEL PERÚ**

**INFORME FINAL  
CIAA-ACCID-002-2022**

**AERONAVE: CESSNA C-207A  
MATRÍCULA OB-2179**

**FECHA: 04 DE FEBRERO DEL 2022**

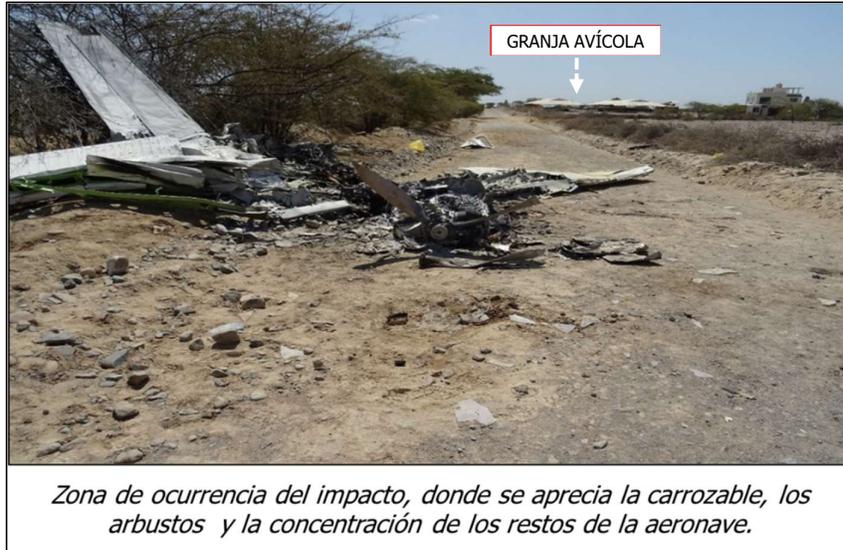
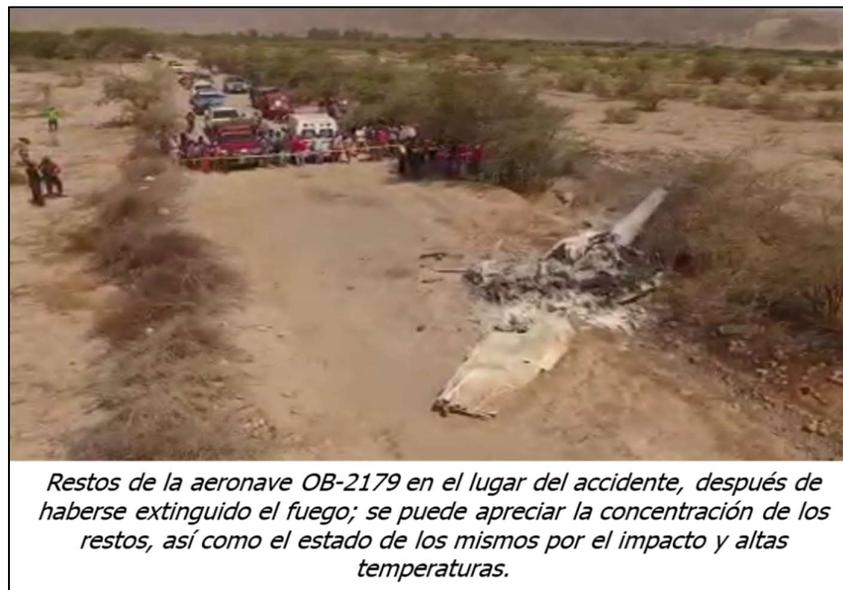
*Zona de ocurrencia del impacto, donde se aprecia los restos de la aeronave, el motor completo y las palas de la hélice.*

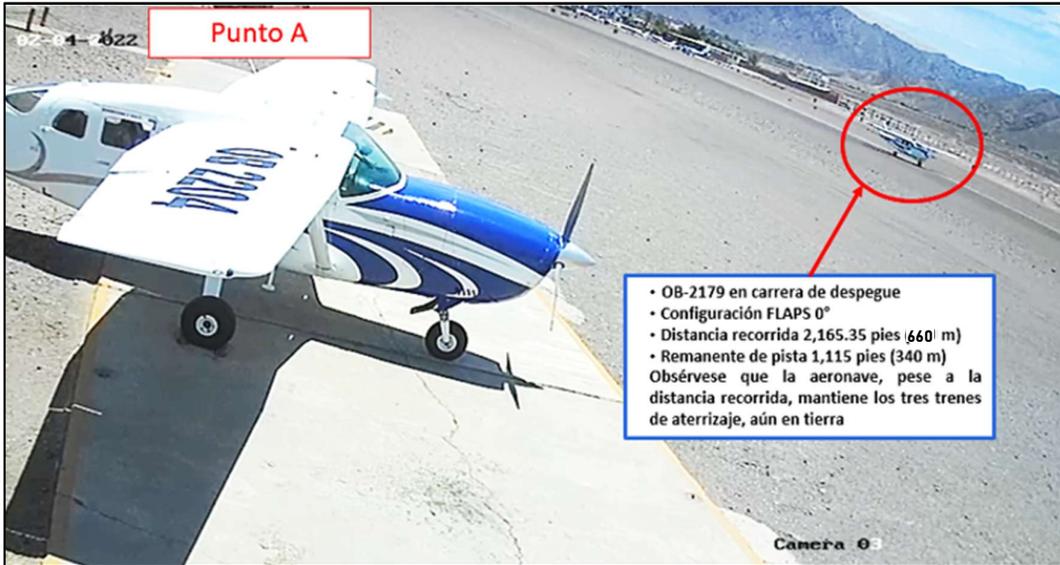
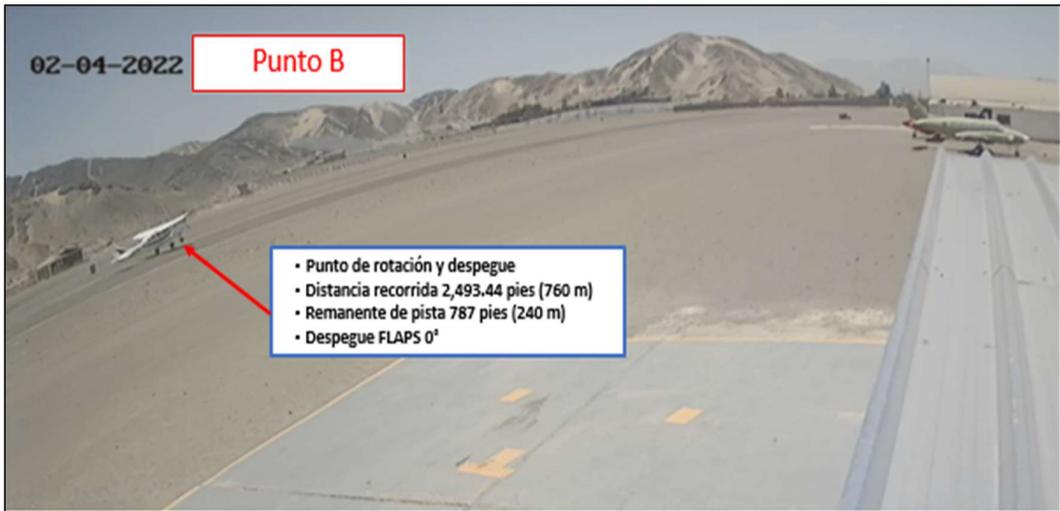
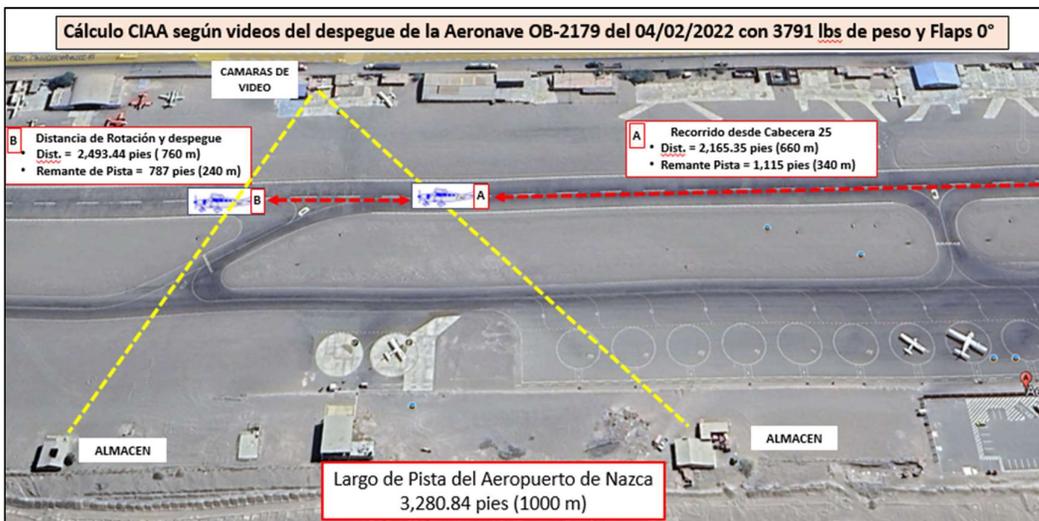
- La distancia de la cabecera 25 al punto A, fue de **660 m (2,165.35 pies)**.
- La distancia total recorrida por la aeronave desde el inicio de la carrera de despegue hasta el punto B de rotación y despegue fue de **760 m (2,493.44 pies)**
- La distancia remanente de pista con respecto al punto B, fue de **240 m (787 pies)**.

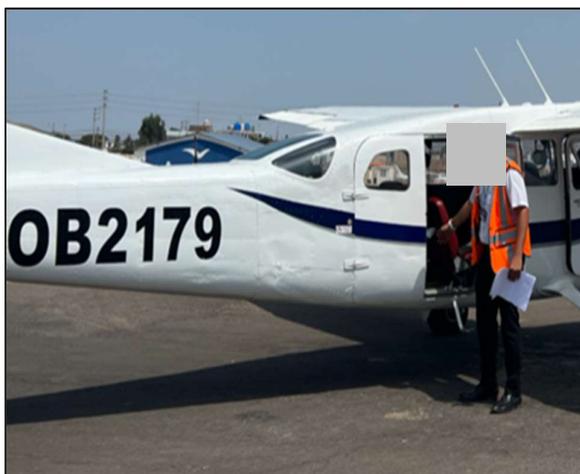
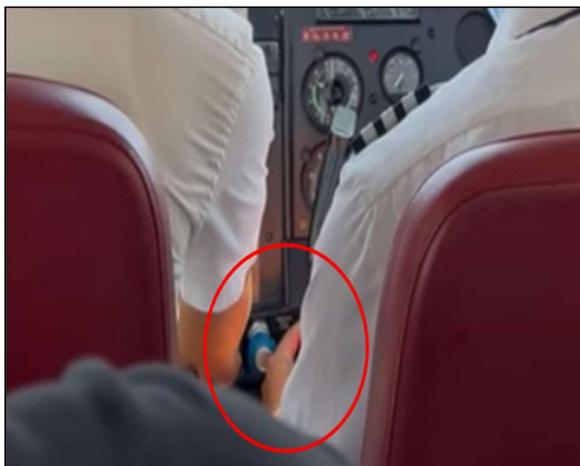
- El procedimiento observado en el video no se encuentra establecido en el Manual del Piloto (POH) para el arranque normal del motor de la aeronave CESSNA C-207A.
- Revisados los RTV del día 26-01-22, no se halló ningún reportaje realizado por el Piloto ni por el Técnico de Mantenimiento de la aeronave de lo observado durante el arranque del motor.

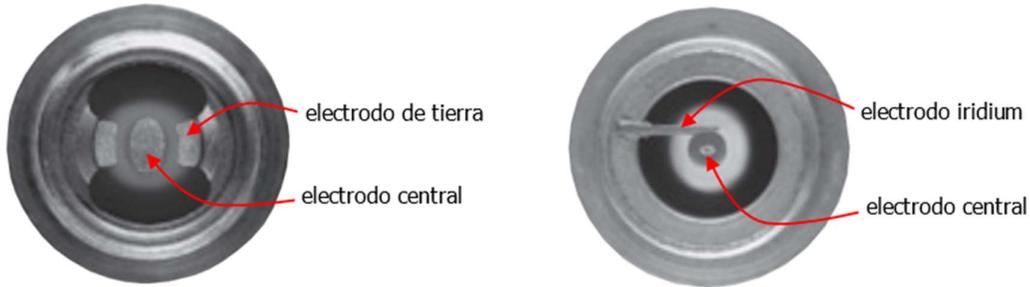
**DESGASTE SEVERO:**

- Los electrodos de centro y tierra se encuentran excesivamente erosionados, indicando potencia anormal del motor o Bujías largamente vencidas para su reemplazo,
- Verificar la dosificación de combustible y la sincronización del magneto,
- Desechar las Bujías y verificar el rango del calor, antes de instalar nuevas, y
- Reemplazar la Bujía por una "nueva".

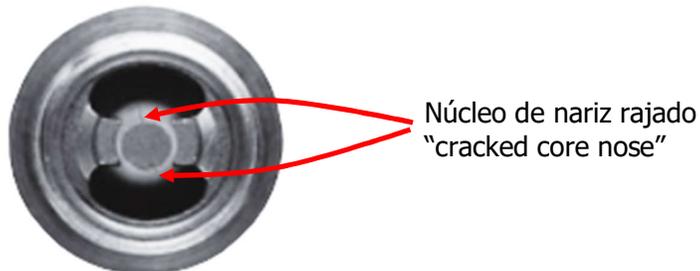
- 2) La condición de **RAJADURAS** en el cerámico aislante del electrodo central, como lo indica el fabricante de Bujías CHAMPION en su Manual de Servicio de Aviación VR-6, puede haber sido causada por incorrecto procedimiento de limpieza o incorrecto procedimiento de calibrado de sus Brechas de sus electrodos y por detonación. A continuación, se presenta foto de una Bujía del tipo RHB32E (electrodo masivo) con esa condición:

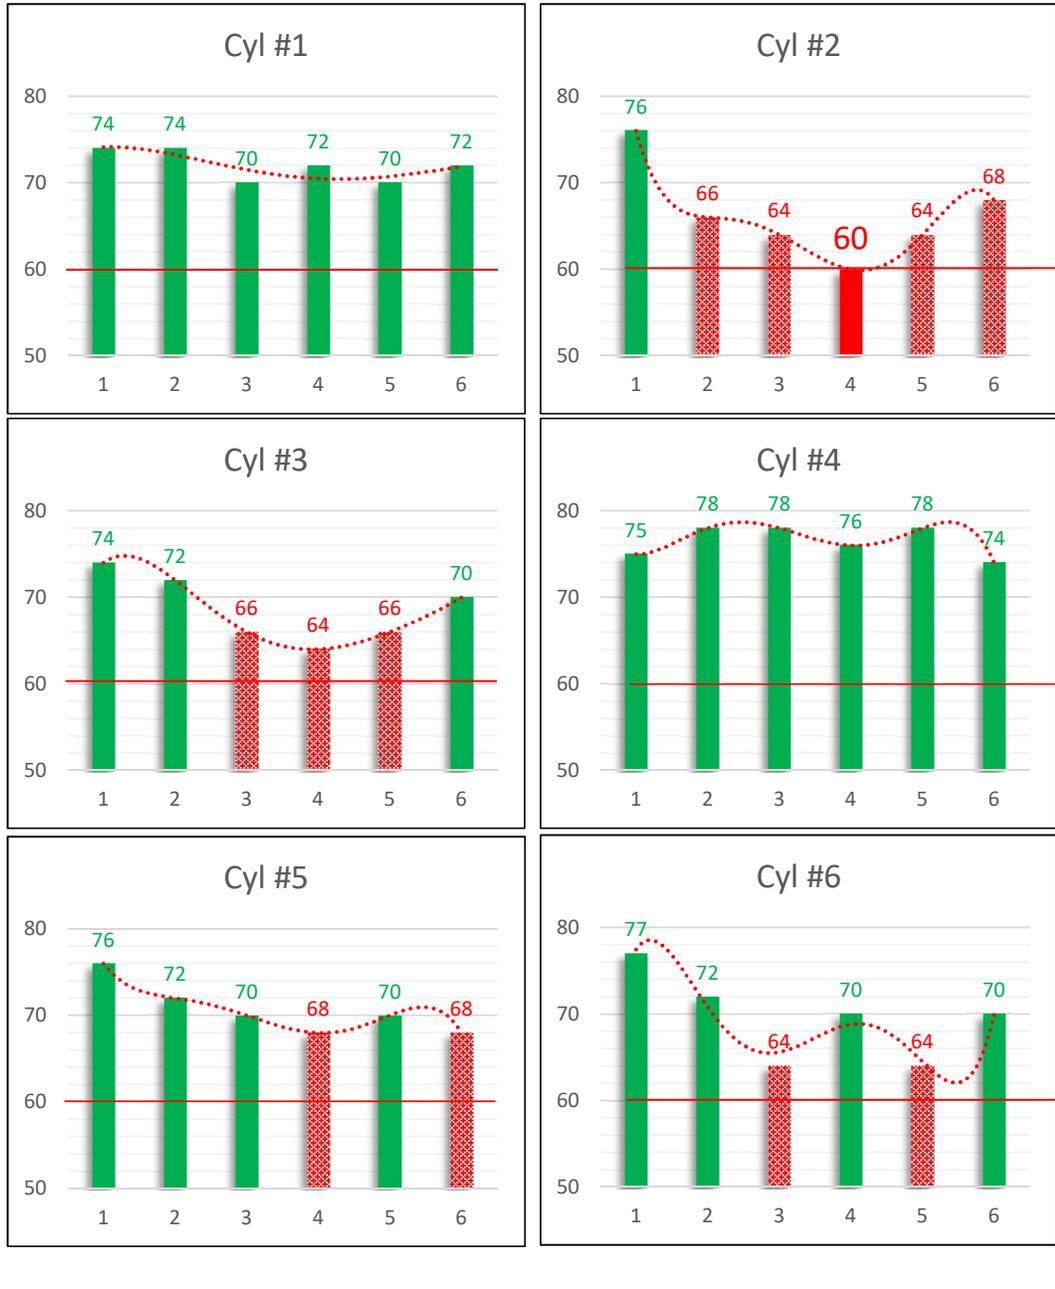
Para facilitar un análisis cuantitativo comparativo, se representaron los valores de compresión mediante gráficos comparativos individuales, incorporando líneas de tendencia. En el eje de la ordenada los valores de compresión van desde 50 psi a 80 psi y en el eje de la abscisa, se dispone una secuencia numérica del 1 al 6, que corresponde a cada una de las seis últimas inspecciones: 100 h para re-certificación, 50 h, 100 h, 50 h, 200 h, 50 h, como se muestra a continuación:
