RELATÓRIO FINAL
A-054/CENIPA/2019

OCORRÊNCIA:	ACIDENTE
AERONAVE:	PT-FEG
MODELO:	EMB-121 A1
DATA:	02ABR2019

O presente Relatório Final refere-se ao acidente com a aeronave PT-FEG, modelo EMB-121 A1, ocorrido em 02ABR2019, tipificado como “[SCF-NP] Falha ou mau funcionamento de sistema/componente”.

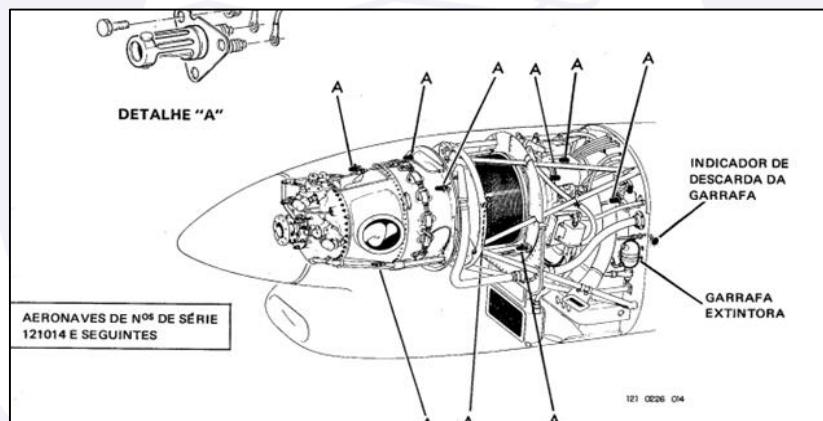
Figura 5 - Ilustração do motor e seus sensores de temperatura (indicados pela letra "A").

O sistema de detectores permitia indicar a condição de superaquecimento (temperaturas acima de 200°C) ou fogo nos motores. Os detectores, do tipo bimetálico, eram ligados em série, normalmente fechados e instalados no interior das naceles dos motores (Figura 5).

Caso a temperatura em torno de um dos detectores ultrapassasse seu valor de regulação (200°C), as lâminas bimetálicas abririam o circuito, o que ocasionaria a comutação de um relé e o consequente acionamento dos alarmes sonoro e luminoso.

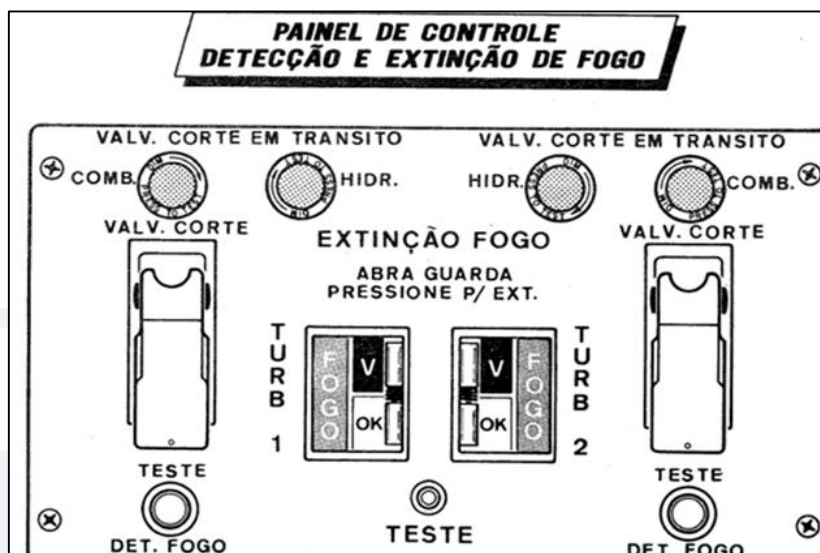
Figura 6 - Painel de Controle de Detecção de Fogo do PT-FEG.

O painel de controle possuía dois botões de teste "TESTE DET. FOGO", um para cada motor, que simulavam a abertura de um dos detectores e permitiam verificar o correto funcionamento dos circuitos (Figura 6).

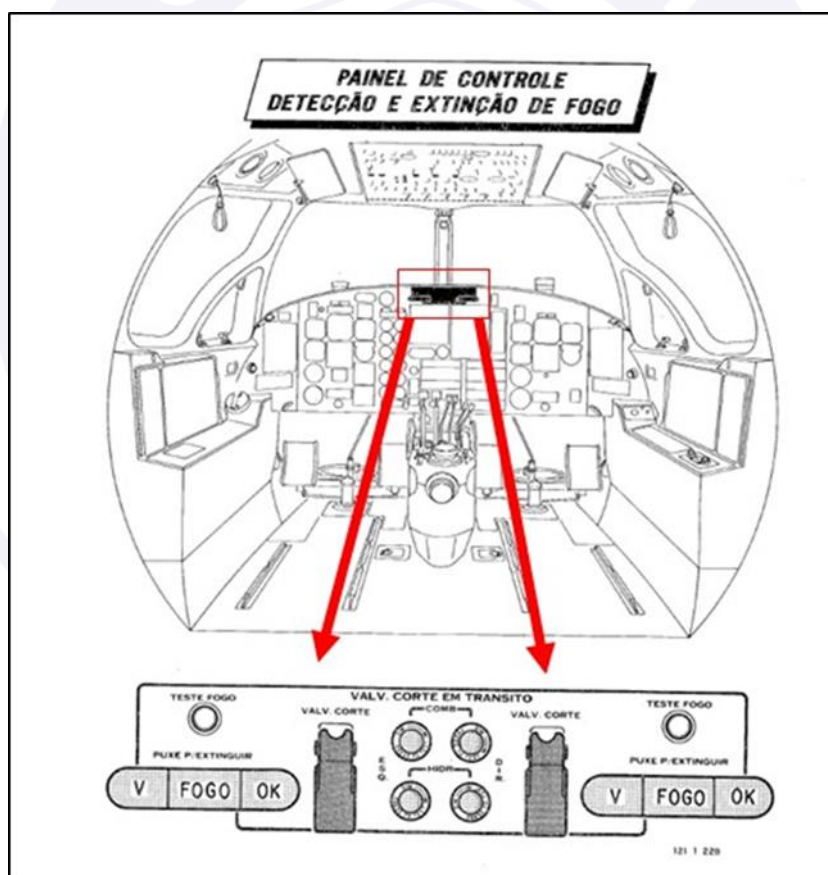
Figura 7 - Painel de Controle de acionamento dos extintores do PT-FEG.

A ativação do sistema de extinção era realizada por meio dos punhos de acionamento, no painel de controle, o que deflagrava uma cápsula explosiva e permitia o esvaziamento do agente na região afetada de cada motor (Figura 7).

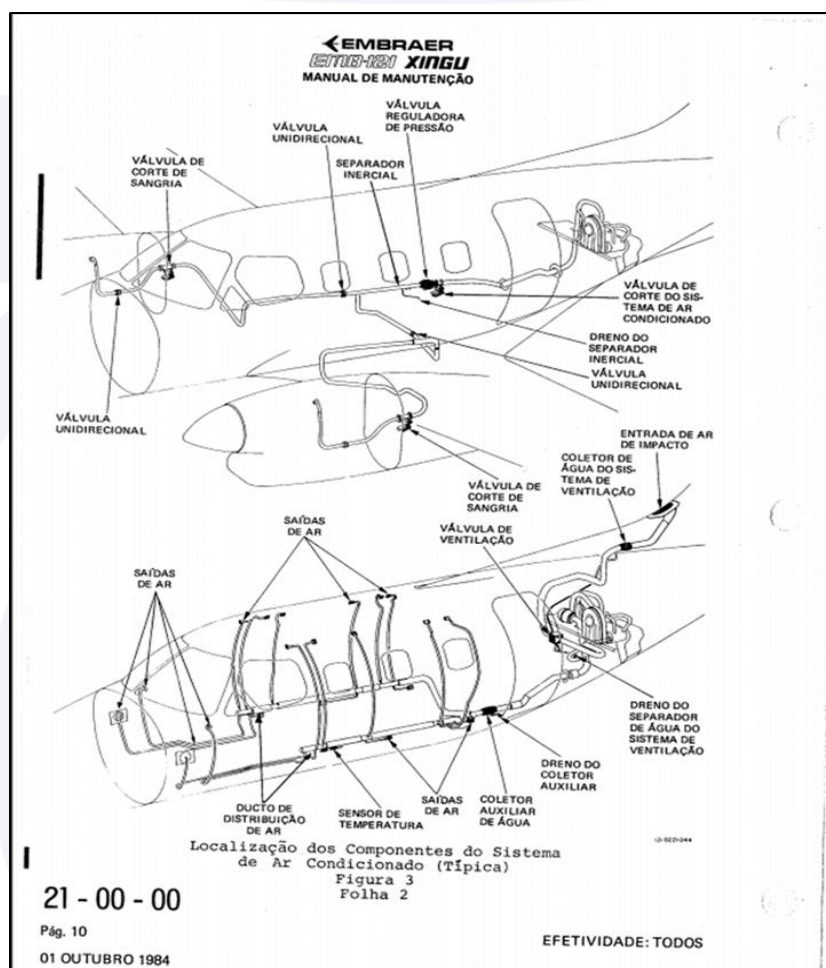
Figura 8 - Ilustração do Sistema de ar-condicionado do EMB-121 A1.

Um sistema de ventilação alternada provia, quando ocorria o corte da sangria dos motores ou do sistema de ar-condicionado, a introdução de ar externo (não condicionado) para o interior da cabine, proveniente de uma tomada existente na barbatana dorsal da empennagem, conforme ilustrado no esquema da Figura 8.
