**МЕЖГОСУДАРСТВЕННЫЙ АВИАЦИОННЫЙ КОМИТЕТ
КОМИССИЯ ПО РАССЛЕДОВАНИЮ АВИАЦИОННЫХ ПРОИСШЕСТВИЙ**

**ОКОНЧАТЕЛЬНЫЙ ОТЧЕТ
ПО РЕЗУЛЬТАТАМ РАССЛЕДОВАНИЯ АВИАЦИОННОГО ПРОИСШЕСТВИЯ**

Вид авиационного происшествия	Катастрофа
Тип воздушного судна	Самолет Ан-2
Государственный и регистрационный опознавательные знаки	РА-33599
Собственник	ООО «Камчатский кречет»
Авиационная администрация	Камчатское МТУ Росавиации
Место происшествия	РФ, Камчатский край, г. Петропавловск- Камчатский, в районе с. Северные Коряки, координаты: 53°20'23.00" с. ш. и 158°10'06.20" в. д.
Дата и время	11.02.2022, 12:30 местного времени (00:30 UTC), день

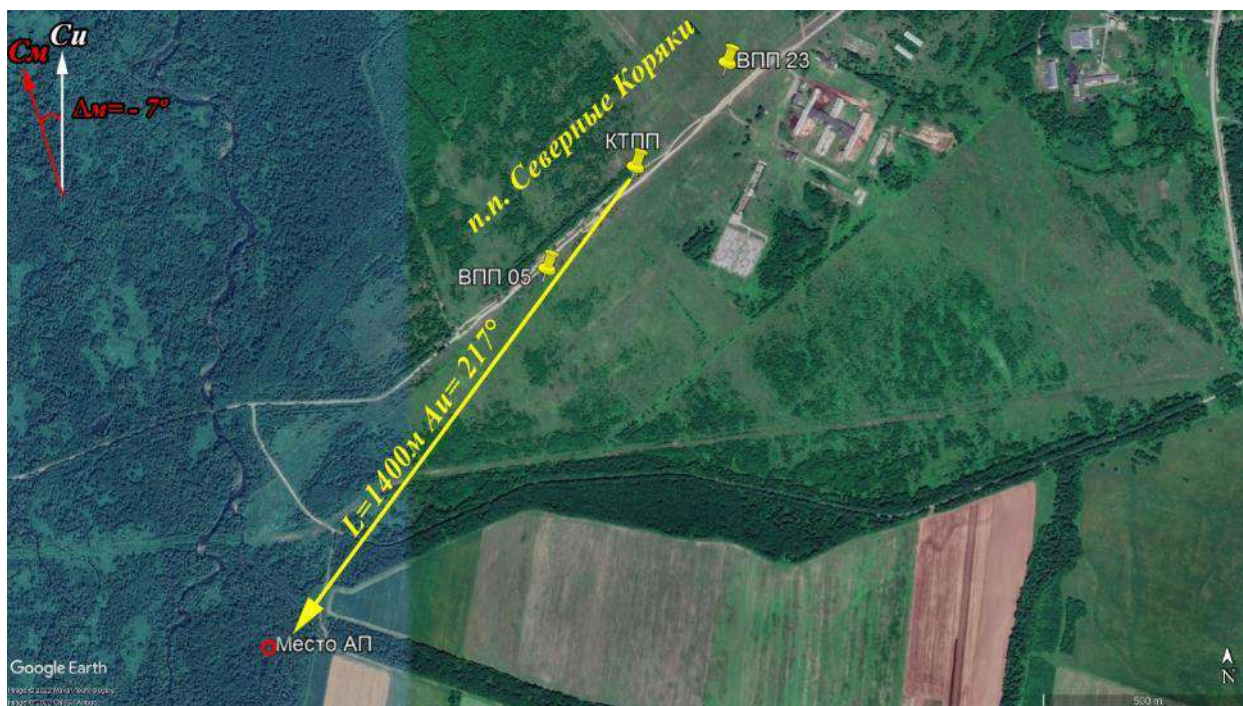
Рис. 4. Общий вид места падения ВС относительно площадки взлета

Фрагменты самолета Ан-2 RA-33599 находятся на удалении 1400 м с $A_i = 217^\circ$ от п. п. Северные Коряки Елизовского района Камчатского края, в точке с координатами: $53^\circ 20' 23.00''$ с. ш.; $158^\circ 10' 06.20''$ в. д. Расположение места АП относительно площадки взлета приведено на Рис. 4.

Местность равнинная, покрыта растительностью (леса преимущественно из каменной березы с высотой деревьев ≈ 30 м, кустарниками).

Превышение над уровнем моря - 88 м, магнитное склонение - минус 7° . Высота снежного покрова на месте АП составляла около 50 см.

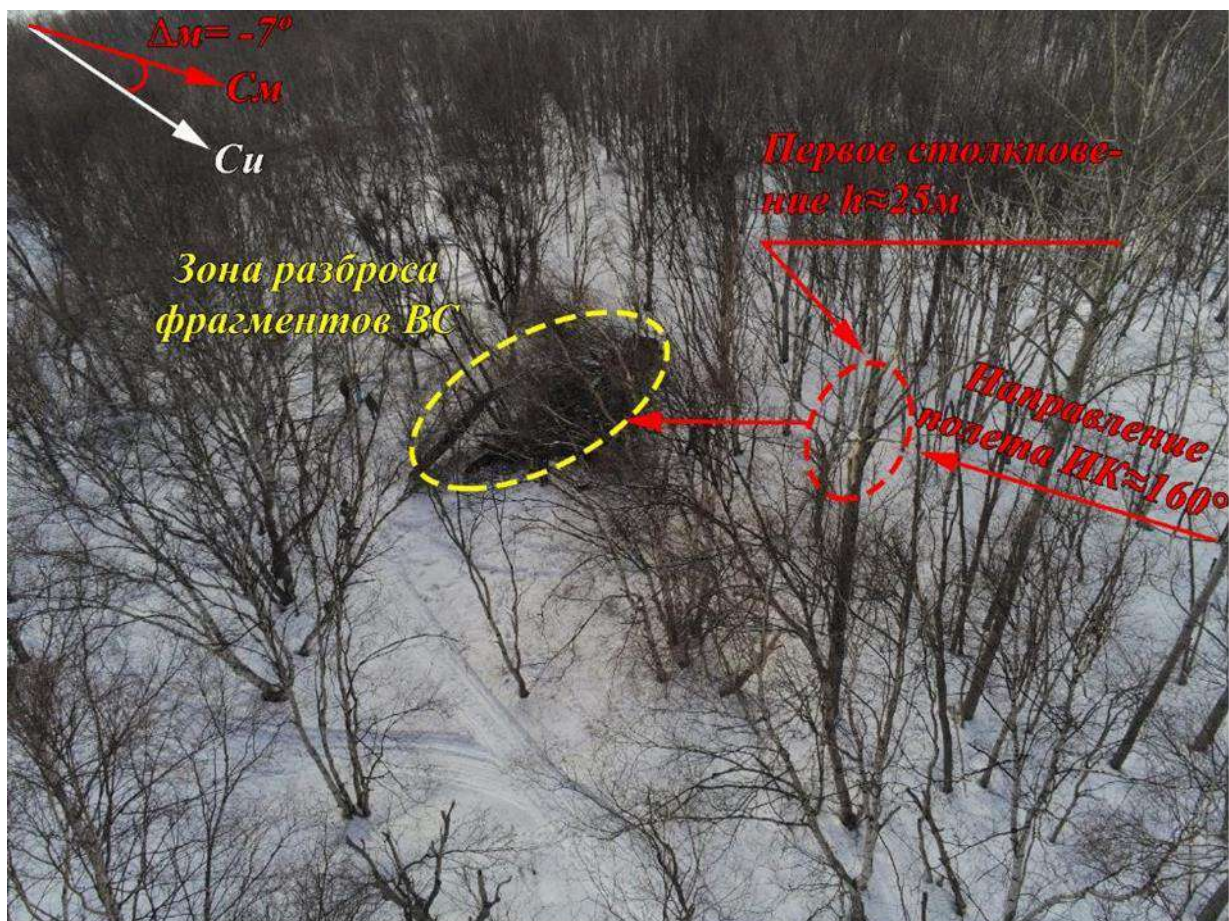
Рис. 8. Зона разброса элементов конструкции самолета Ан-2

Фрагменты конструкции ВС расположены на месте АП компактно. Зона разброса элементов конструкции самолета Ан-2 приведена на Рис. 8.

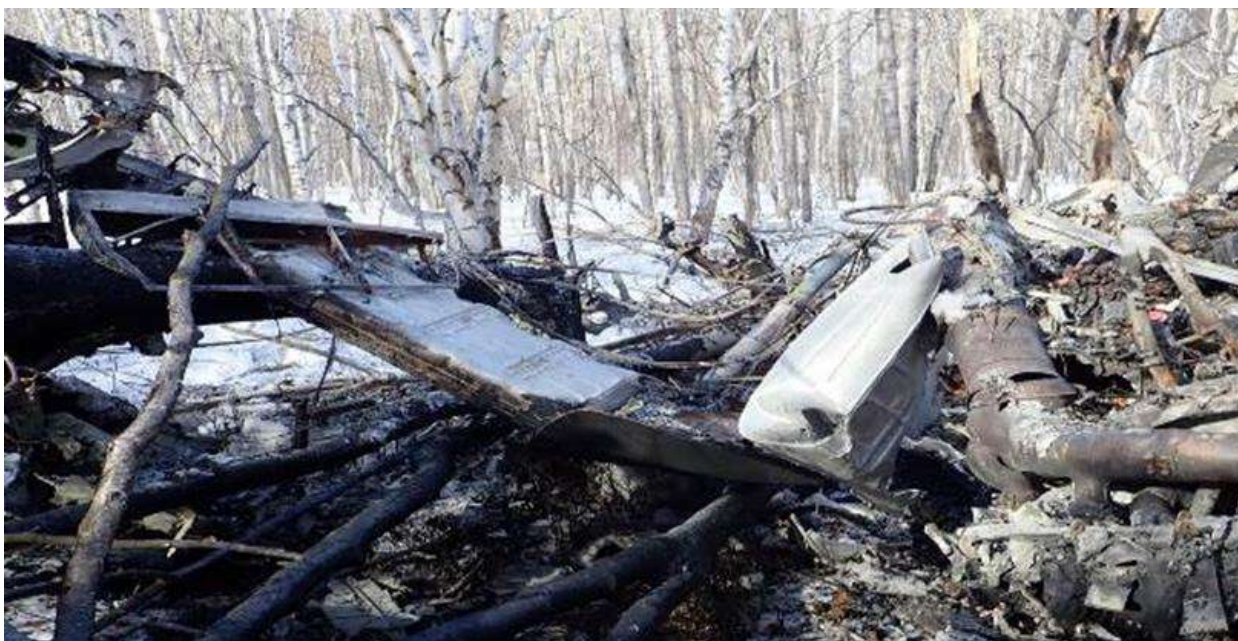
Рис. 10. Общий вид фрагментов топливных баков самолета

- обнаружен переключатель магнето ПМ-1, находится в положении «1» (смотри раздел 1.16.1 настоящего отчета);
- шпангоуты, стрингеры и обшивка фюзеляжа полностью уничтожены огнем в наземном пожаре;
- топливные баки разрушены (Рис. 10);
- стабилизатор поврежден, смят, частично выгорел, киль полностью сгорел;
- лыжи и амортизаторы основного и хвостового шасси оторваны от фюзеляжа и также подверглись интенсивному термическому воздействию в наземном пожаре (Рис. 11);
- тросовая проводка управления самолетом разрушена и практически полностью сгорела;

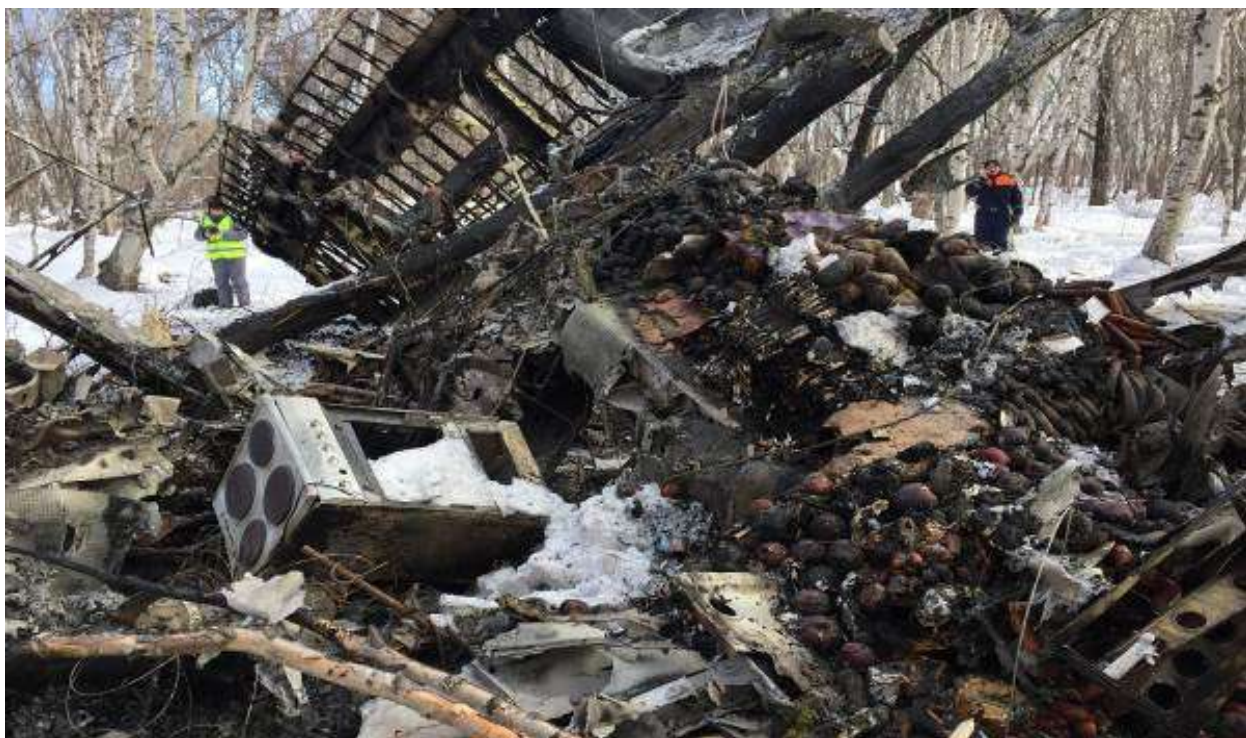
Рис. 14. Общий вид фрагментов конструкции самолета и груза на месте АП

При осмотре места АП обнаружены сохранившиеся остатки перевозимого на самолете груза (Рис. 14);

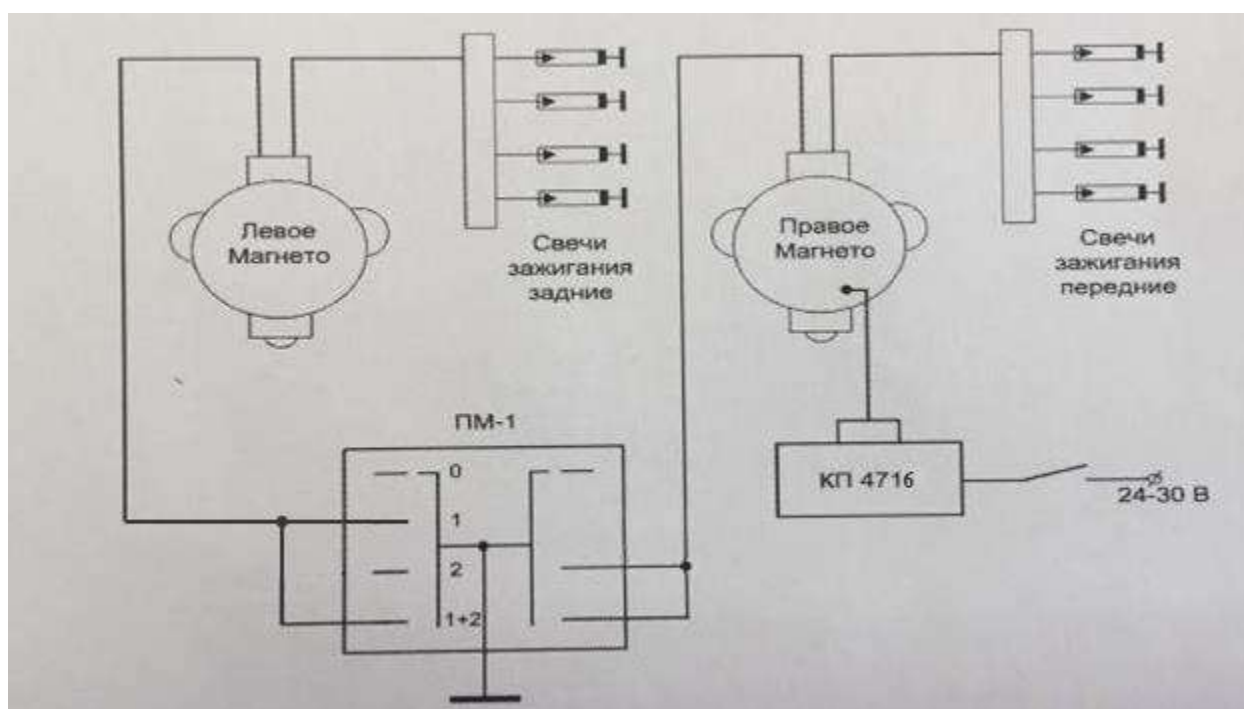
Рис. 18. Схема системы зажигания двигателя АШ-62ИР самолета Ан-2

Следует отметить, что запуск двигателя при установке переключателя ПМ-1 в положение «1», когда выключено правое магнето, невозможен, так как ток от пусковой индукционной катушки подводится к распределителю правого магнето, откуда по проводам поступает к передним свечам (Рис. 18).
