МЕЖГОСУДАРСТВЕННЫЙ АВИАЦИОННЫЙ КОМИТЕТ

ОКОНЧАТЕЛЬНЫЙ ОТЧЕТ

ПО РЕЗУЛЬТАТАМ РАССЛЕДОВАНИЯ АВИАЦИОННОГО ПРОИСШЕСТВИЯ

Вид авиационного происшествия	Катастрофа
Тип воздушного судна	Самолет Ан-2ТП
Государственный и регистрационный опознавательные знаки	РА- 71165
Собственник	АО «Нарьян-Марский ОАО»
Эксплуатант	АО «Нарьян-Марский ОАО»
Авиационная администрация	Архангельское МТУ Росавиации
Место происшествия	РФ, Ненецкий автономный округ, Заполярный район, 10 км юго-западнее н. п. Каратайка, координаты: 68°42'22.3" с. ш., 061°14'11.0" в. д.
Дата и время	09.01.2023, 14:30 местного времени (11:30 UTC), ночь

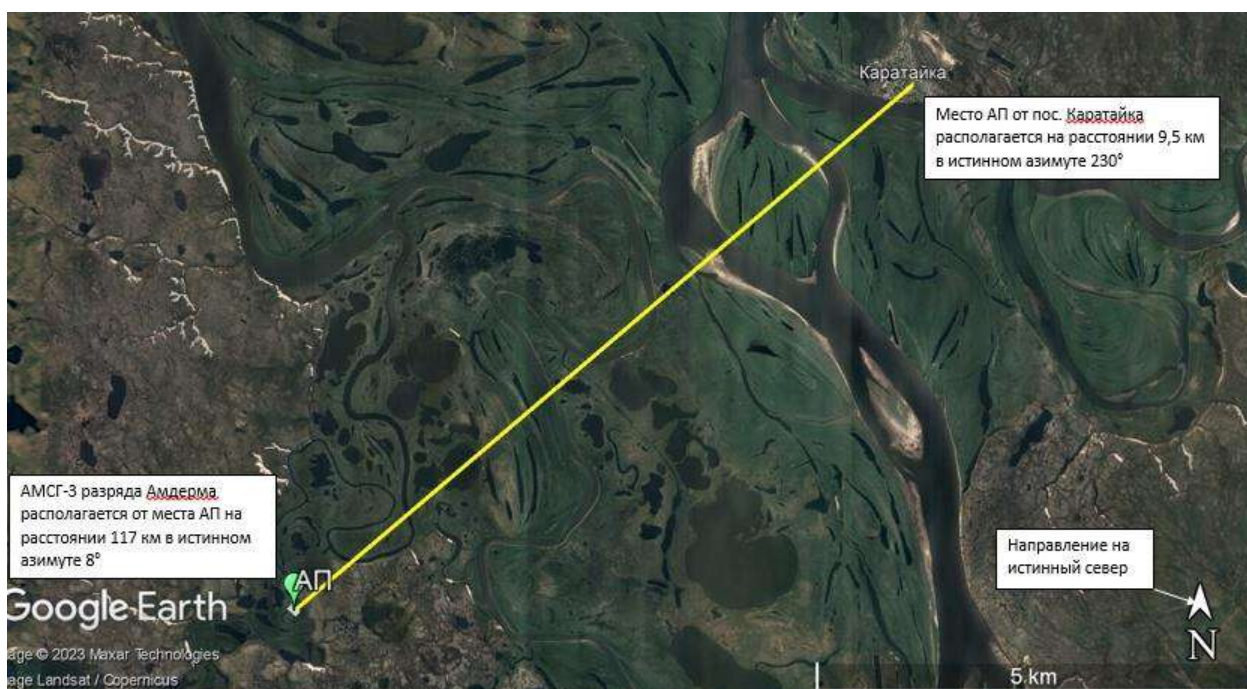
Рис. 7. Положение места АП относительно п. п. Каратайка

Расположение места АП относительно п. п. Каратайка приведено на Рис. 7.

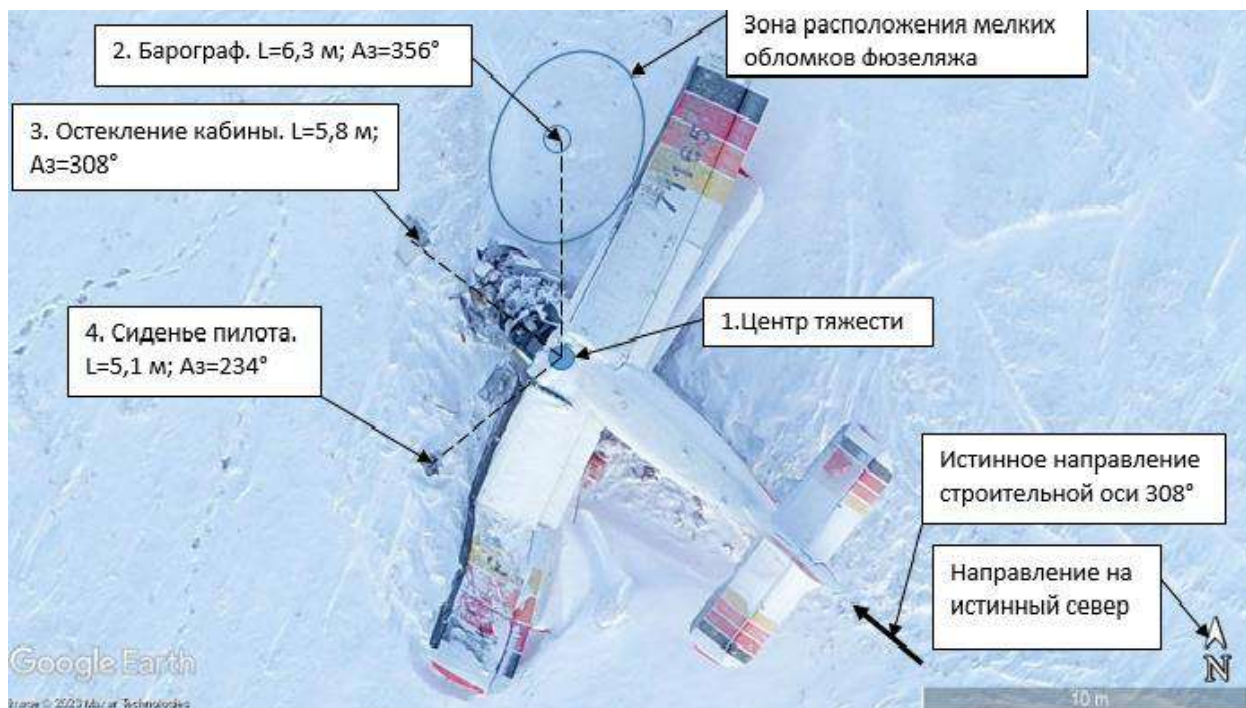
Рис. 8. Кроки места АП

На месте АП самолет располагался на нижней части фюзеляжа с истинным курсом 308° . По траектории движения ВС до места его падения элементов конструкции не обнаружено. Фрагменты конструкции самолёта на месте АП расположены компактно.

Кроки места АП представлены на Рис. 8.

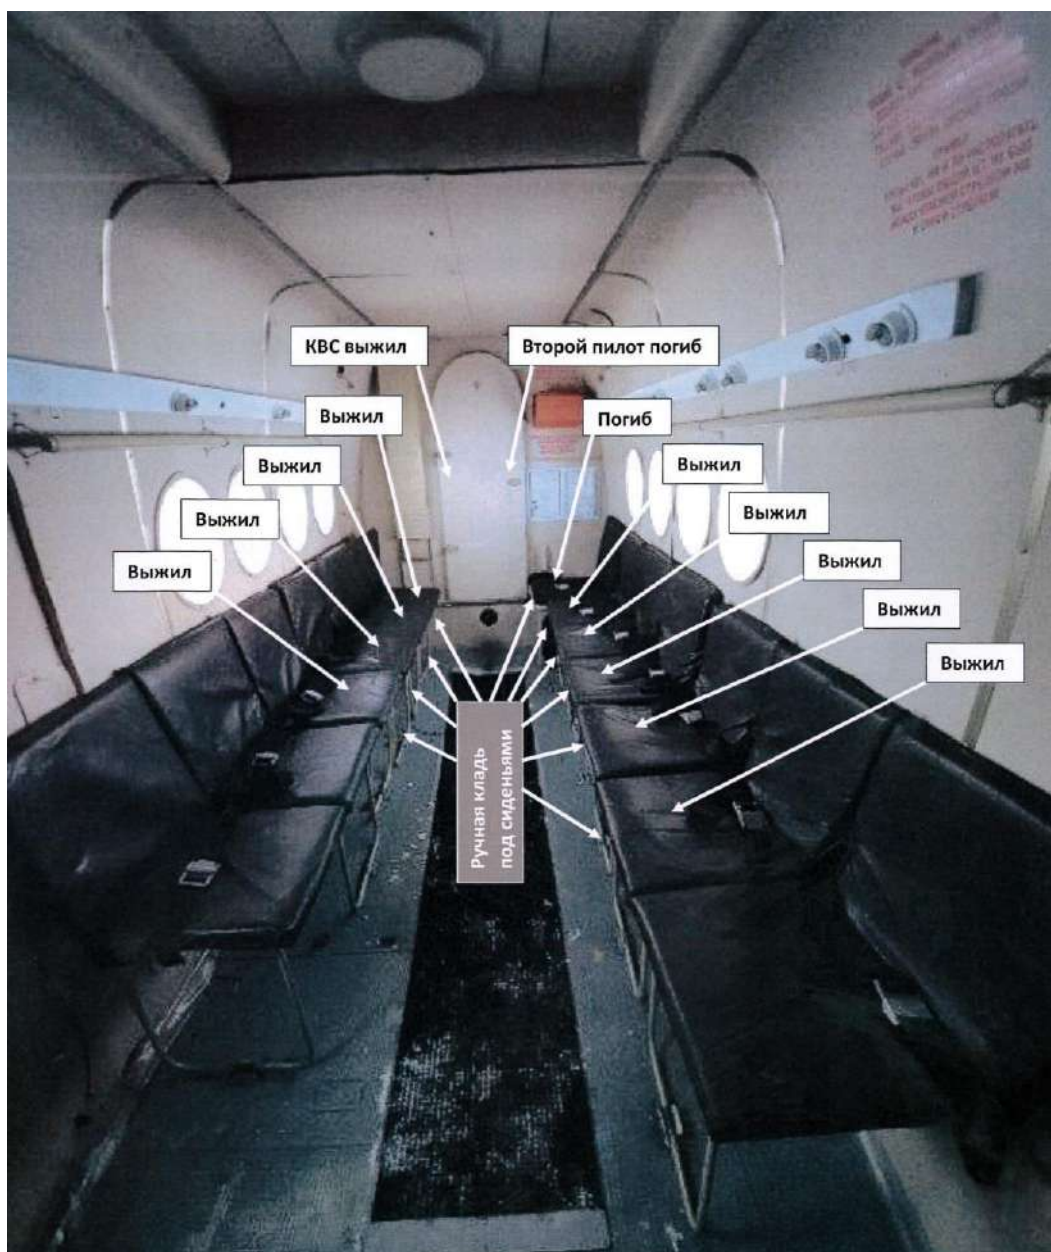
Рис. 9. Схема размещения пассажиров в салоне самолета

В момент АП на борту ВС находились КВС, второй пилот и 10 пассажиров. В результате АП второй пилот и один пассажир погибли. КВС и второй пилот находились на своих штатных рабочих местах, были пристегнуты привязными ремнями.

Пассажиры находились в пассажирском салоне самолета (Рис. 9). Со слов пассажира они были пристегнуты привязными ремнями: «...после инструктажа я по просьбе пилотов пристегнул ремень безопасности и пилоты, проверив что бы они были пристегнуты у всех, ушли в кабину самолета готовиться ко взлету...».

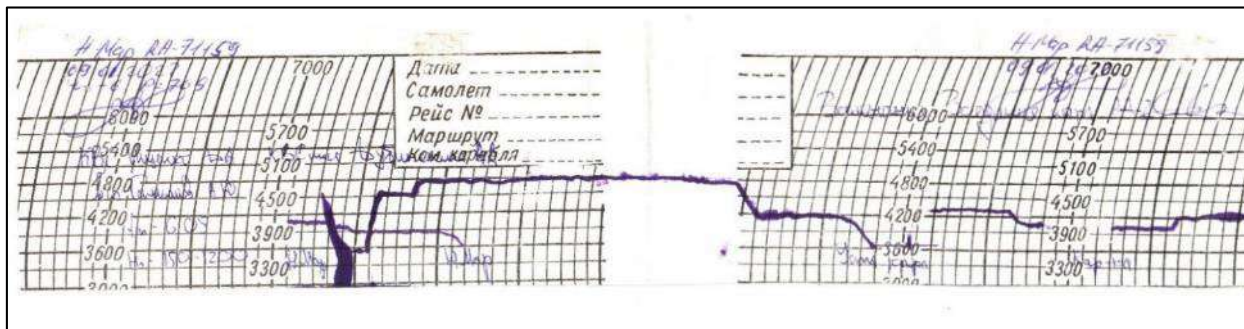
Рис. 12. Диаграммная лента самолета Ан-2 RA-71159 за 09.01.2023

В лаборатории МАК была расшифрована также отсканированная копия бумажной диаграммной ленты барографа АД-2 самолета Ан-2 RA-71159 за 09.01.2023 (Рис. 12).

Запись высоты полета в некоторых частях диаграммной ленты просматривается не четко.

Барограф был запрограммирован верхней половиной диаграммной ленты. Это потребовало проведения дополнительных работ по переносу записи высоты полета на нижнюю половину диаграммной ленты.
