КАТАСТРОФА

ОСТАТОЧНИЙ ЗВІТ

ЗІТКНЕННЯ ПС З ЗЕМНОЮ ПОВЕРХНЕЮ

за результатами розслідування катастрофи з літаком типу Ан-2, виключений з державного реєстру цивільних повітряних суден України, що сталася 09.12.2020 р. біля с. Золота Слобода, Козівського району Тернопільської області.

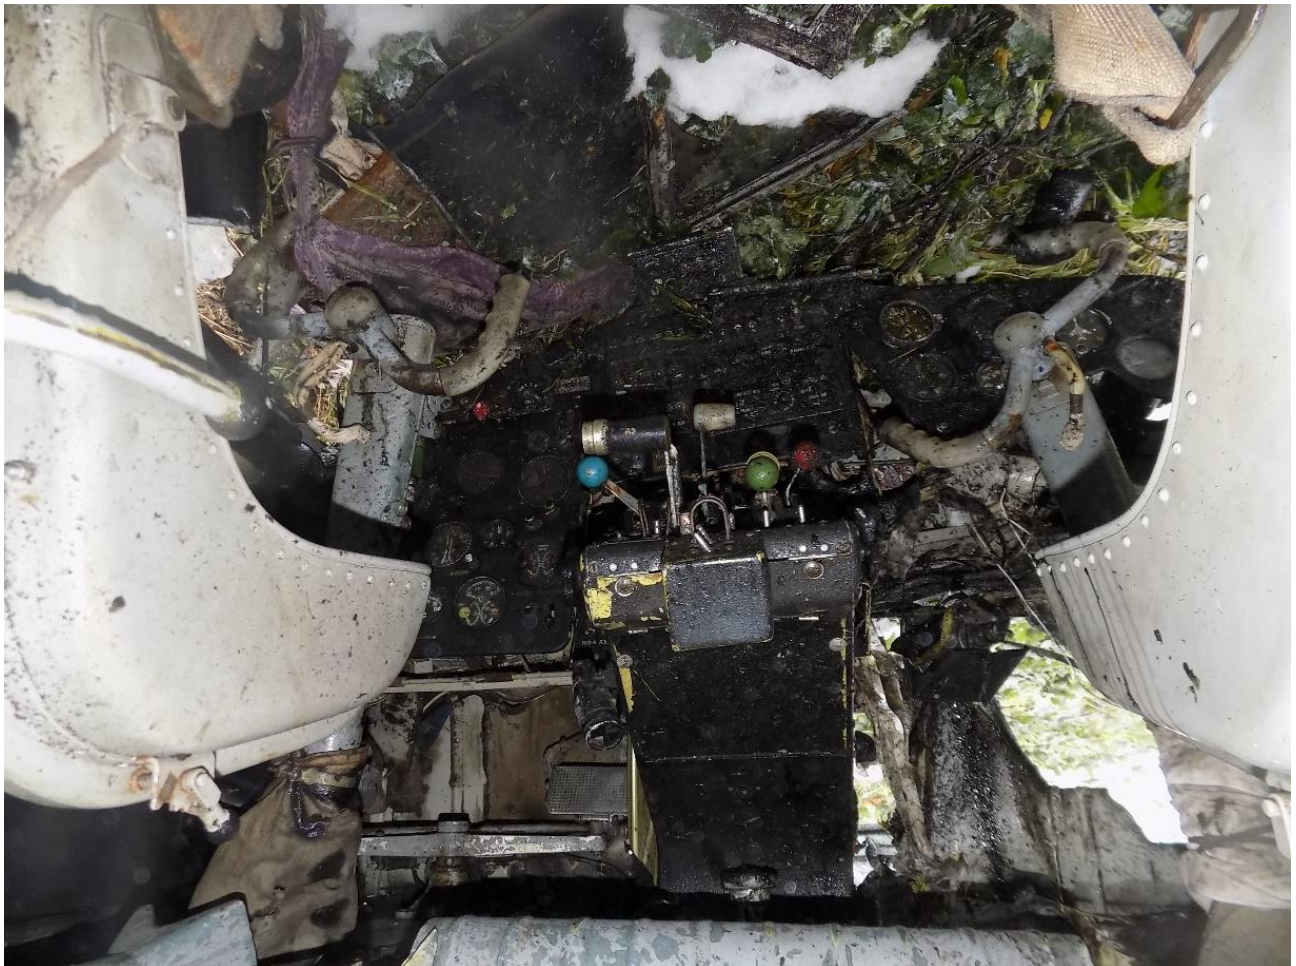
Фото 7.

Важіль вимкнення двигуна знаходиться у вимкненому положенні. Важіль «газ» знаходиться в положенні «малий газ», важіль «гвинт» – в положенні «малий шаг», обігрів карбюратора вимкнено, висотний коректор вимкнено (Фото 7). Перемикач положення магнето «1+2» (запалювання ввимкнене) (Фото 6).
