**RAPPORT OM LUFTFARTSULYKKE VED LANGFJELLTIND  
NÆR BARDUFOSS DEN 14. NOVEMBER 1989 MED CESSNA  
C 551 CITATION, LN-AAE**

**AVGITT NOVEMBER 1990**

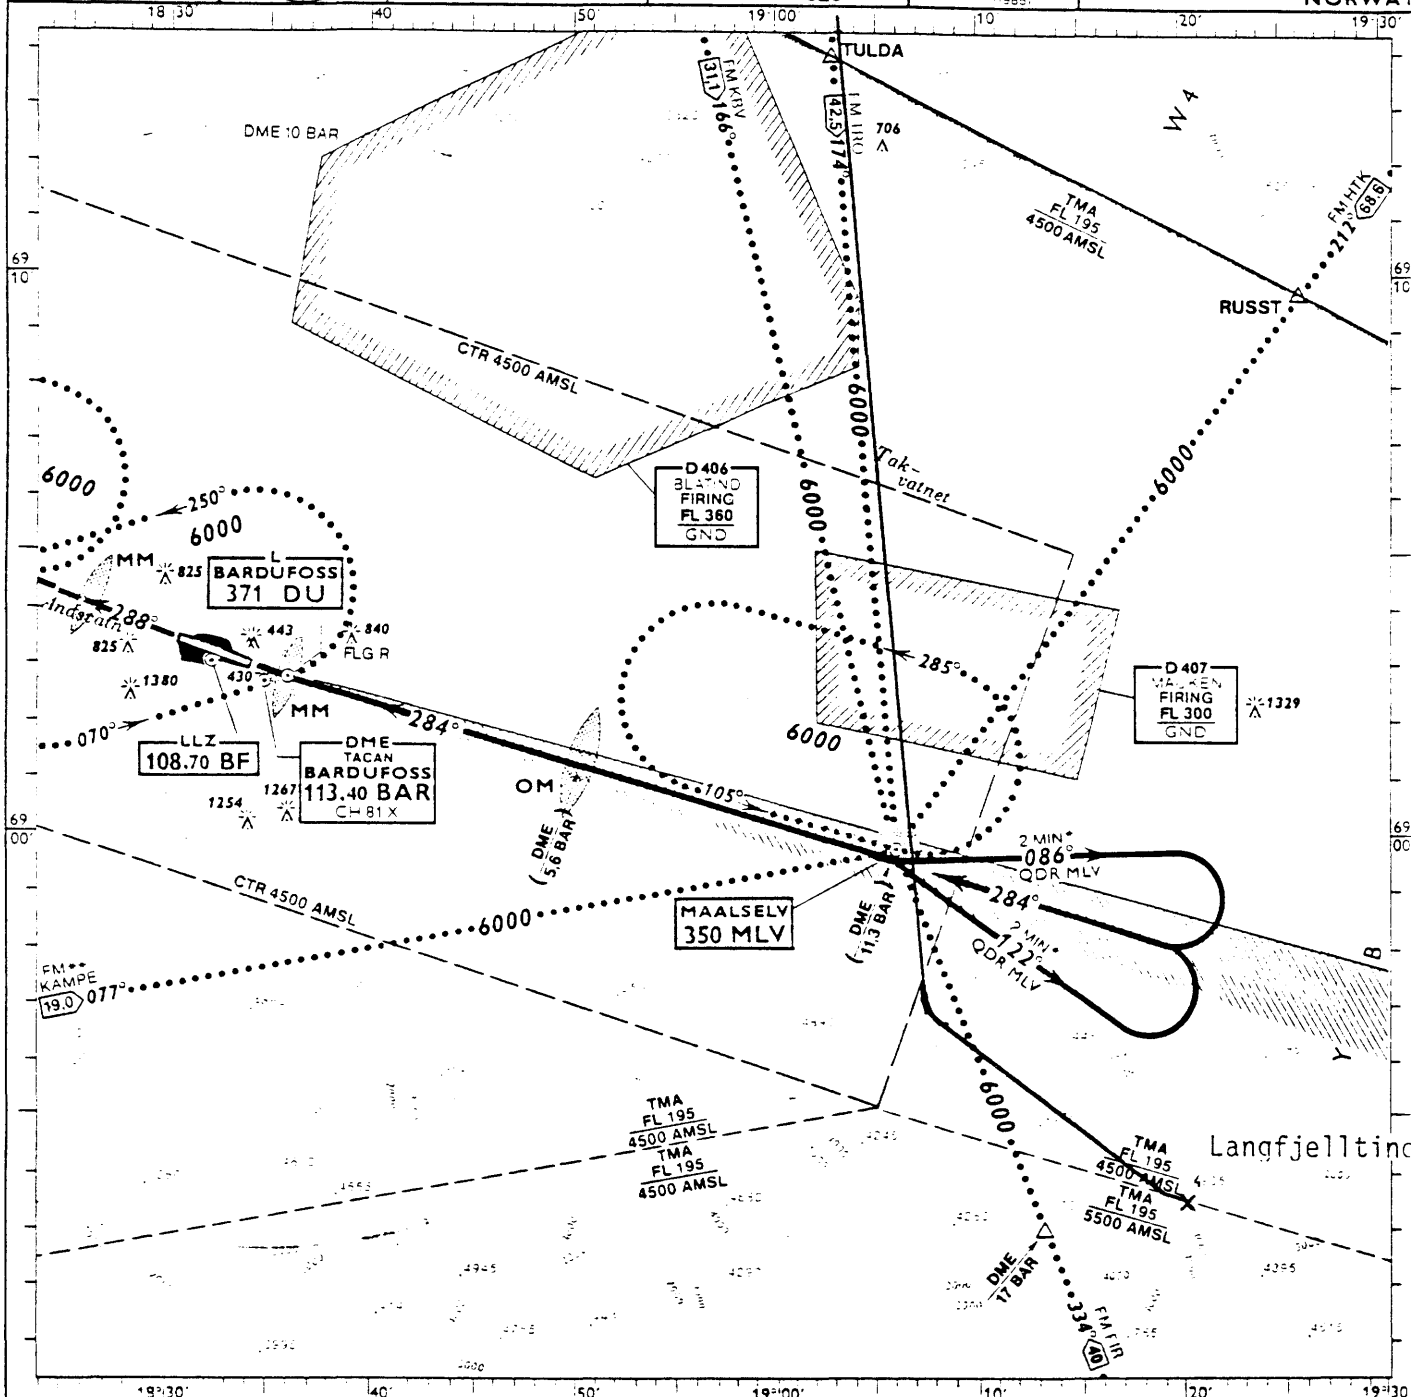
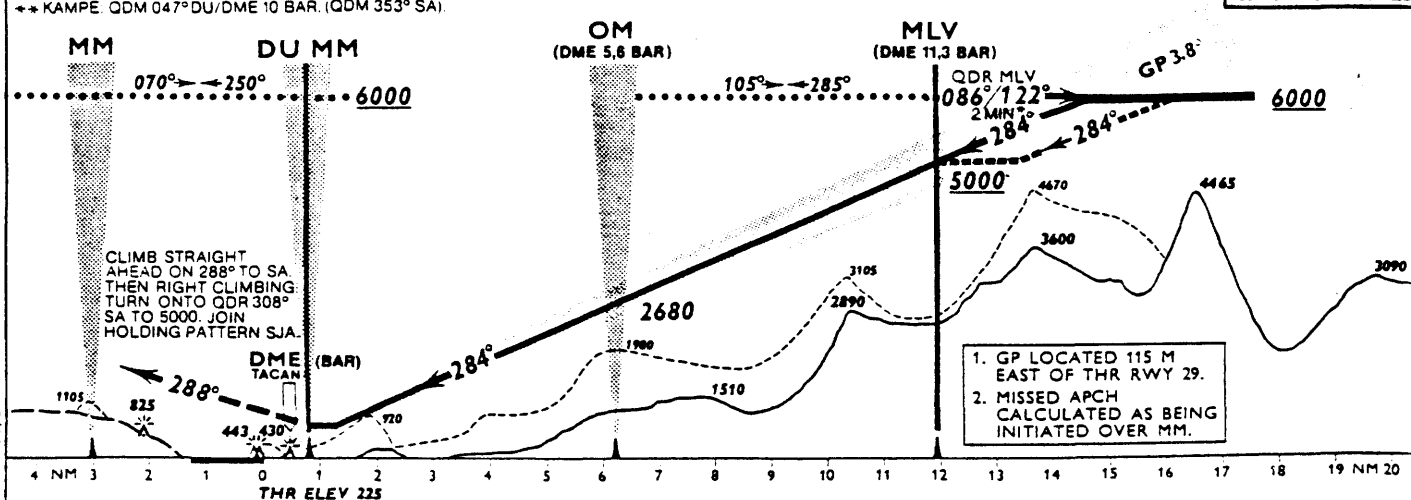
**BILAG 2 LS-29**  
**BARDUFLOSS**  
NORWAY

118.0 122.0 118.50 126.50 123.30  
125.35 122.10 123.30  
**OCL ILS NO GP 520 AAL 620**  
**VAR 3° E**

← BASED ON MAXIAS 160 KT  
→ KAMPE, QDM 047° DU/DME 10 BAR, (QDM 353° SA).

ILS RDN NEGATIVE: -25

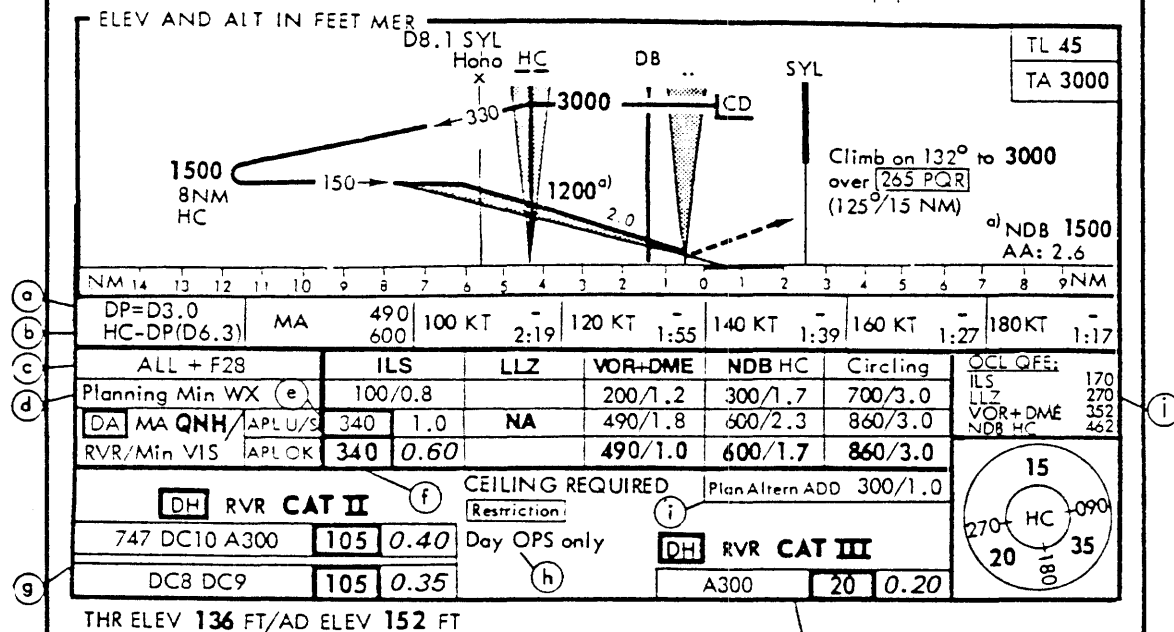
## SAS PLANNING AND LANDING (OPERATIONAL) MINIMA

The IAL is printed on yellow paper except for QFE-charts where red paper is used.
